Tratamento de um portal manuelino

Intervenção de Conservação e Restauro no Portal Lateral Norte da Igreja de São João Baptista - Tomar

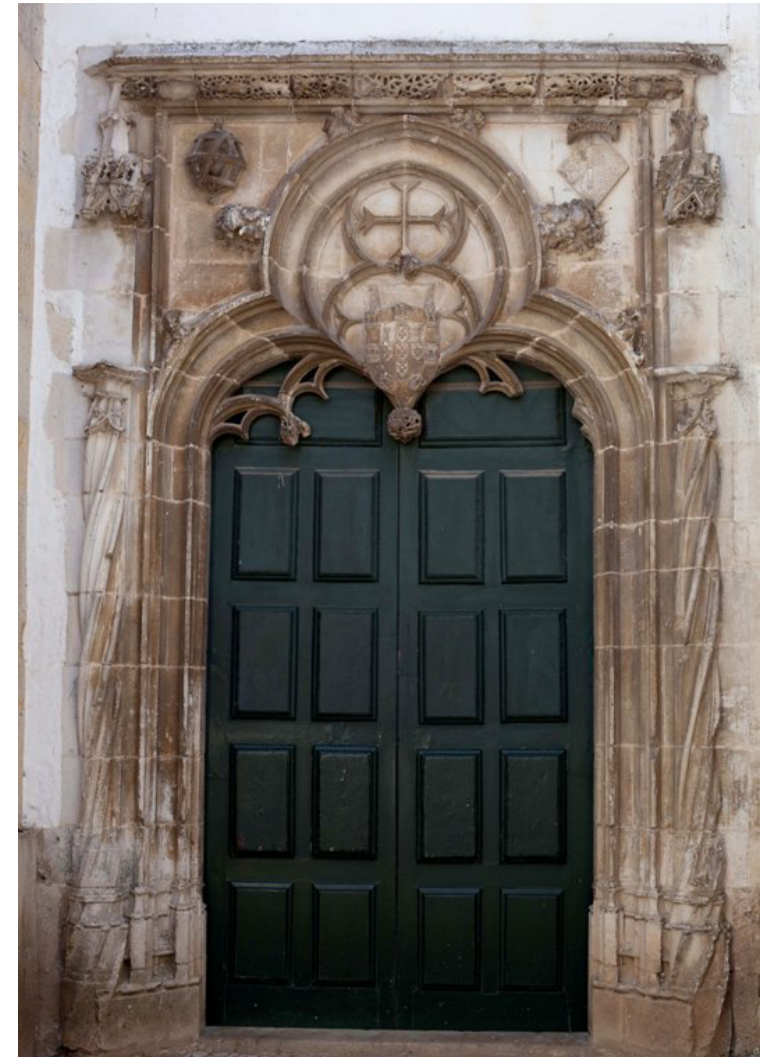
O portal manuelino da fachada Norte da Igreja de São João Baptista, de Tomar, padece das patologias habituais decorrentes da sua localização: crostas e depósitos superficiais em consequência da reacção com poluentes atmosféricos, depósitos de guano, e desenvolvimento de microrganismos. Além disso, apresentava também elementos metálicos sem função, algumas lacunas e juntas abertas ou disfuncionais.

Portal antes do tratamento. A igreja foi classificada como Monumento Nacional em 1910. ►

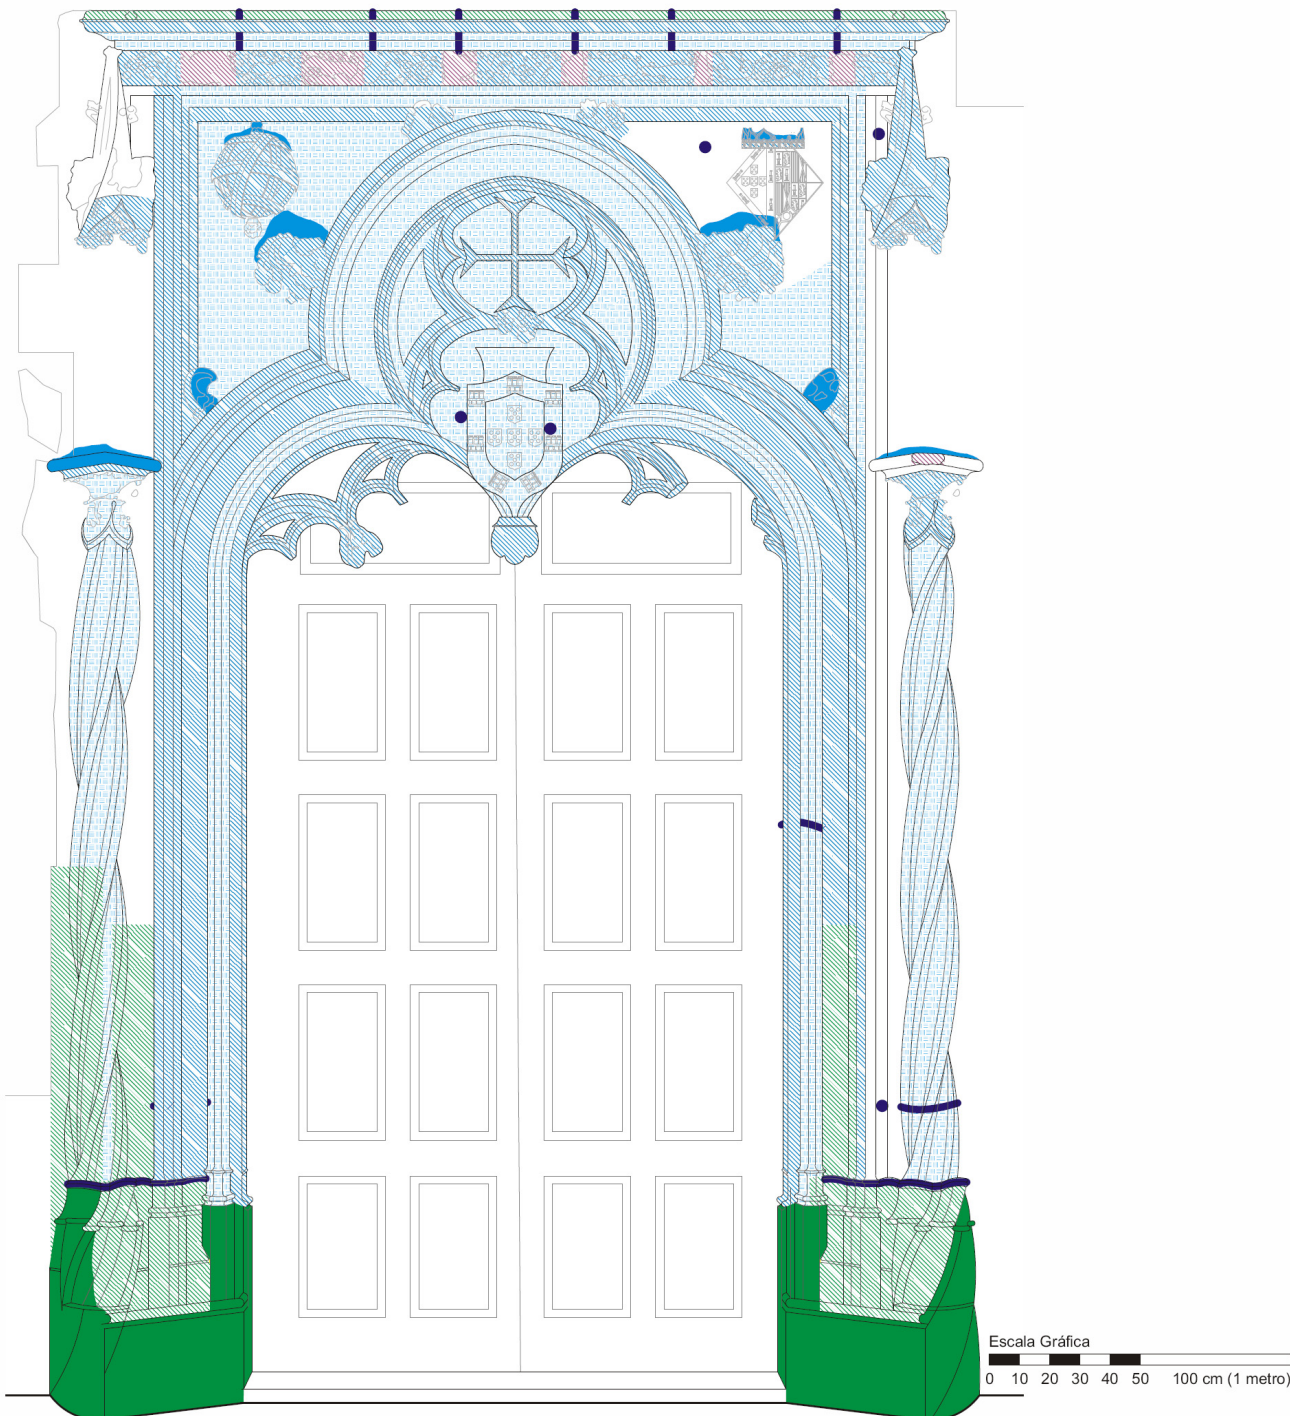
Vista frontal do Portal Lateral Norte da Igreja de São João Baptista
Rua Serpa Pinto (Corredoura)
Tomar

Mapeamento das Formas de Alteração e Degradação

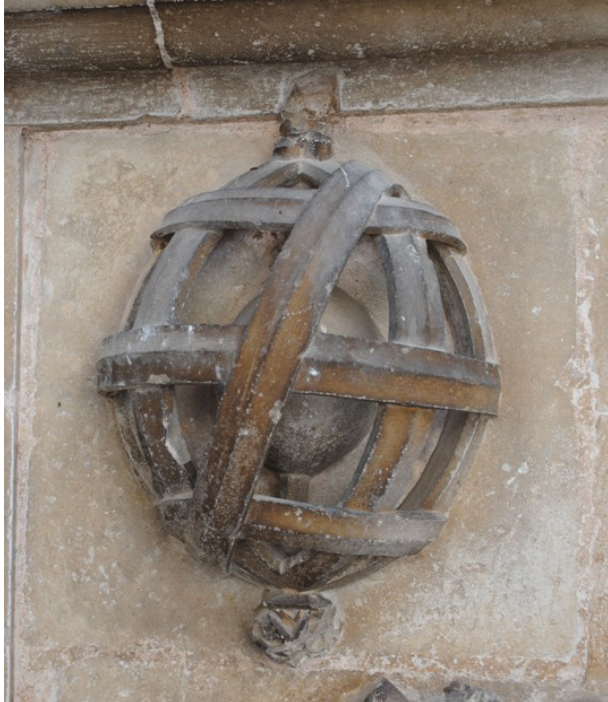
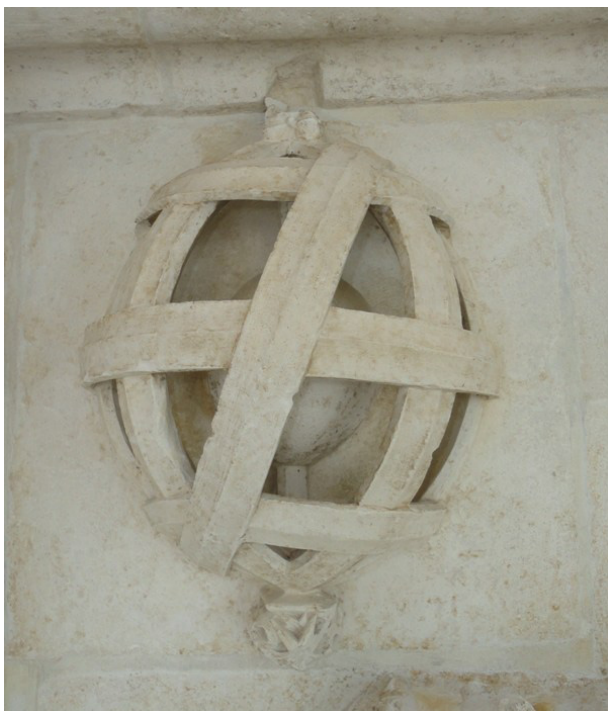
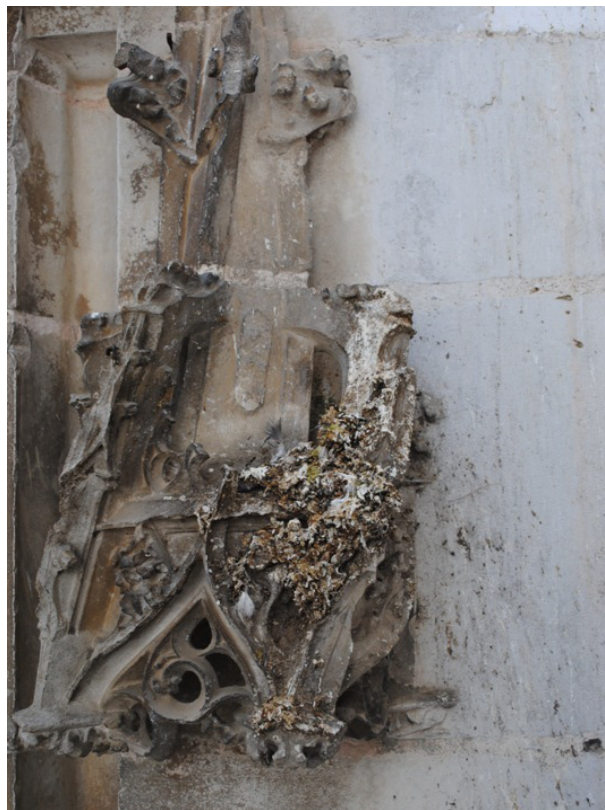
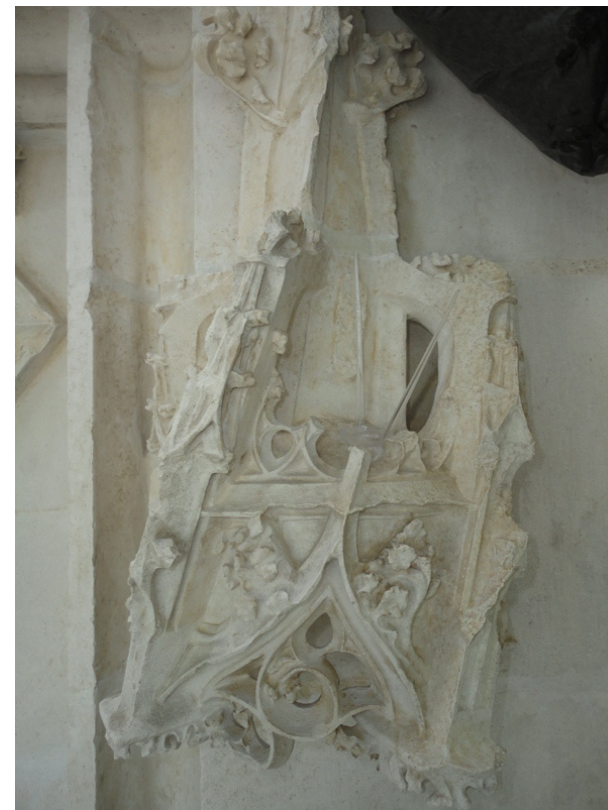
Coluna à esquerda: Esfera armilar antes e depois da intervenção.

Em cima: Pináculo direito antes e depois da intervenção.

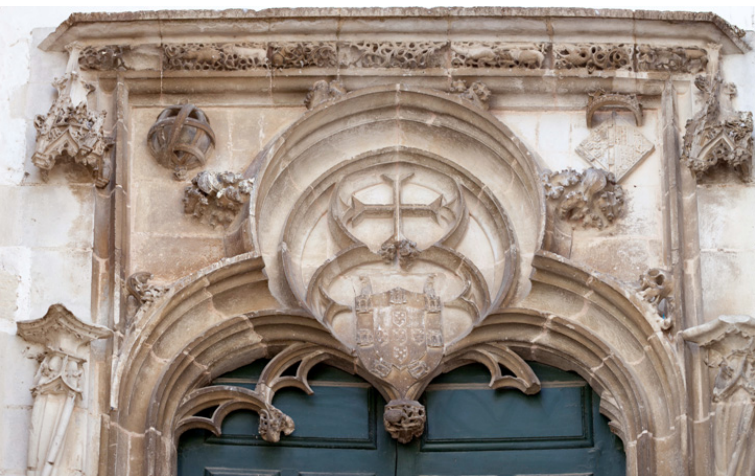
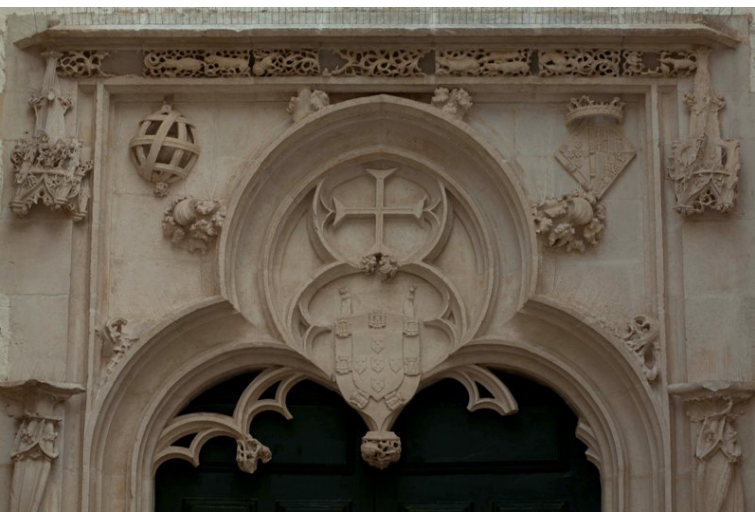
Parte superior do portal antes e depois da intervenção.

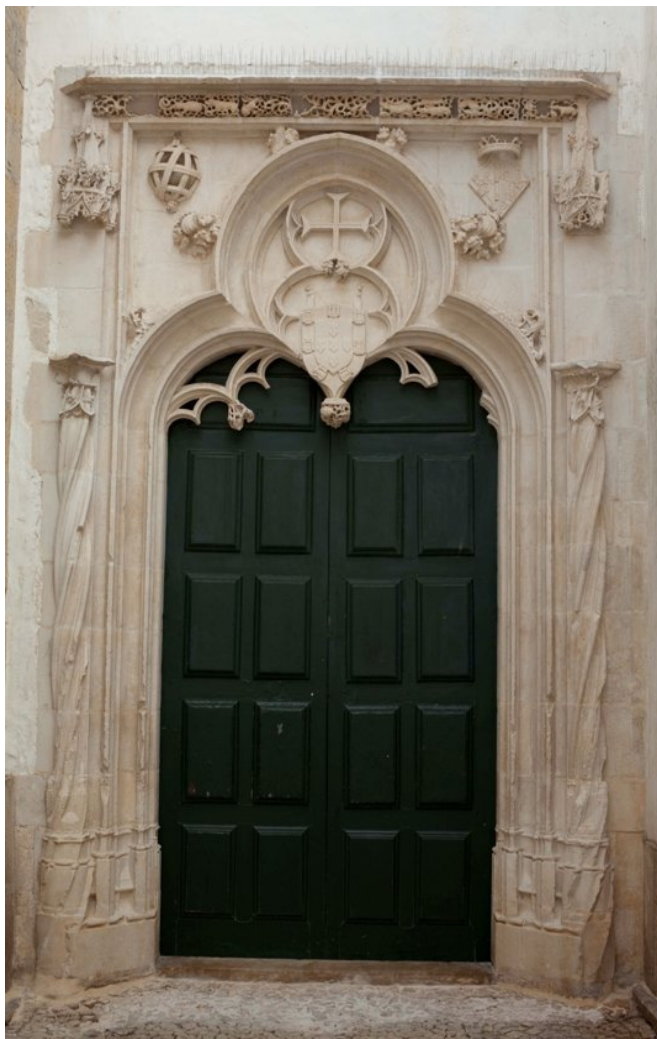
Portal depois da intervenção.

Por fim, foi aplicada uma camada de protecção (hidrofugante Silo), por pulverização, com intuito de reduzir a absorção de água e prevenir a fixação de microrganismos e a acção dos poluentes, e procedeu-se à instalação de sistema dissuasor de aves.
