## O órgão de tubos da Igreja de Nossa Senhora da Graça, da Santa Casa da Misericórdia de Tomar

Entre as obras que nos últimos anos foram intervencionadas no Laboratório de Conservação e Restauro de Madeiras conta-se a caixa do órgão de tubos da Igreja de Nossa Senhora da Graça, da Santa Casa da Misericórdia de Tomar. Essa intervenção consistiu no tratamento da estrutura e suporte em madeira e respectiva decoração e decorreu enquanto o mecanismo do instrumento (tubos, sistema mecânico e foles) foi restaurado na empresa Dinarte Machado — Atelier Português de Organaria.

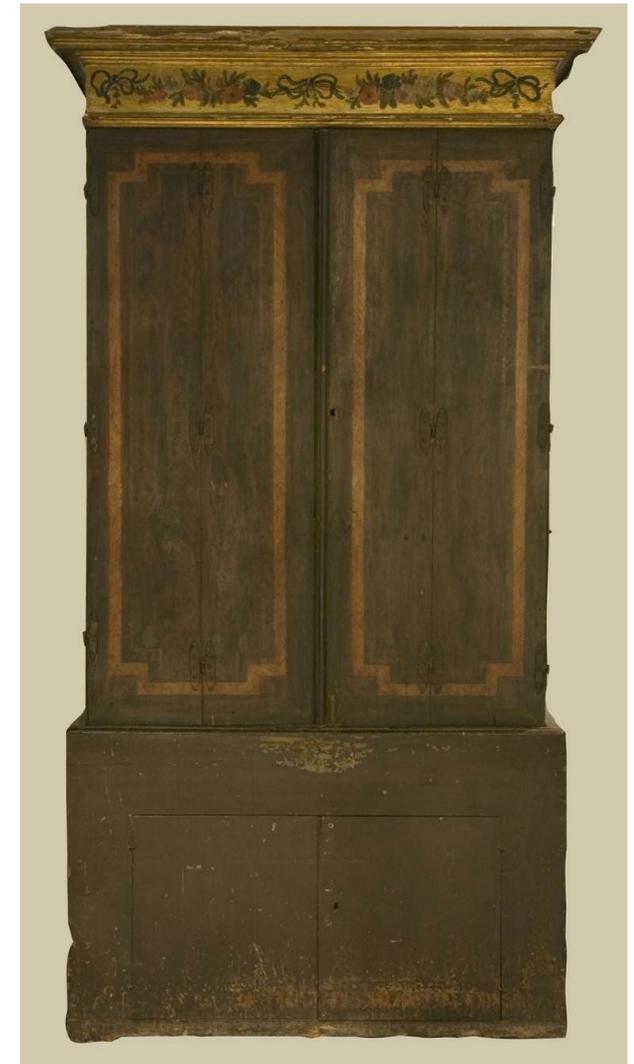
Caixa do órgão, no início da intervenção.

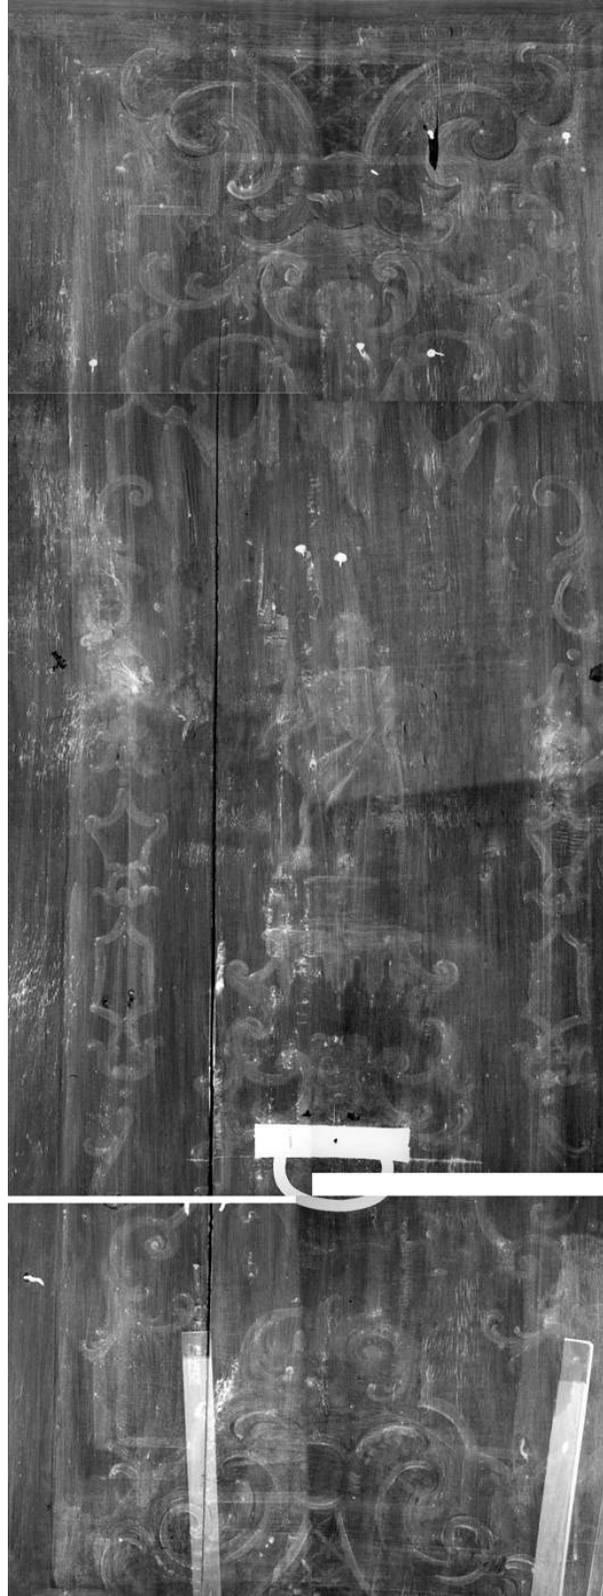
*À esquerda:* radiografia.

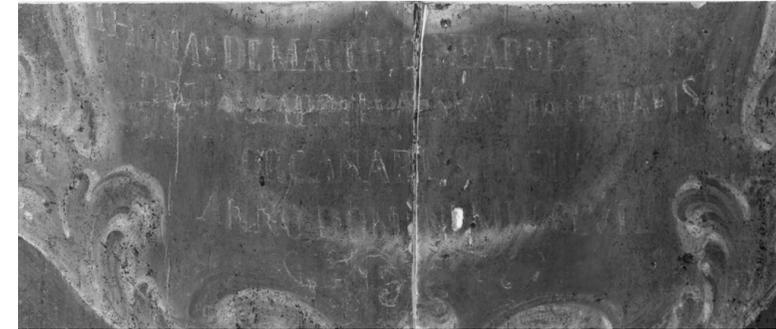
Fotografia de infravermelho (após remoção de dois estratos de pintura não original).

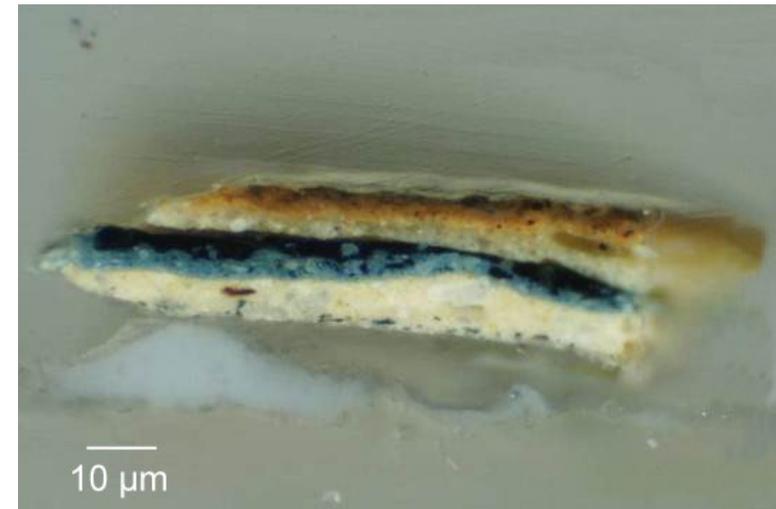
*Em cima:* corte estratigráfico onde, sob os estratos castanhos correspondentes à camada superficial, se observam estratos de cor azul, que se revelaram ser da pintura original.

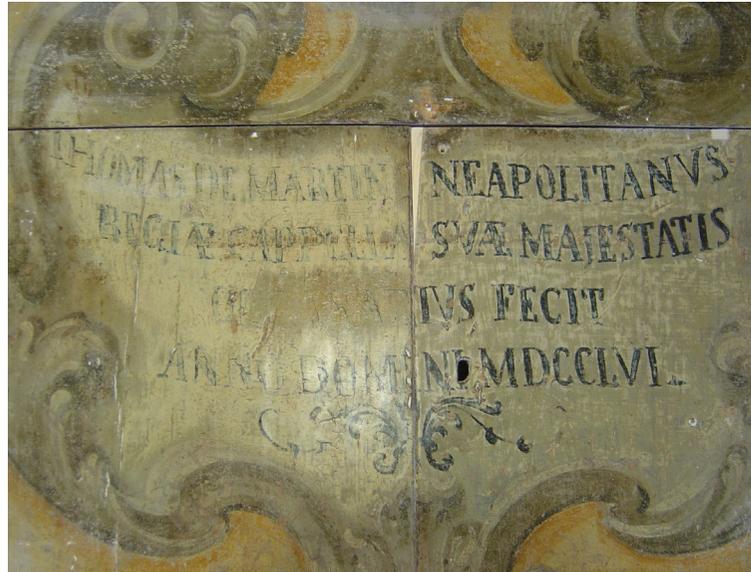
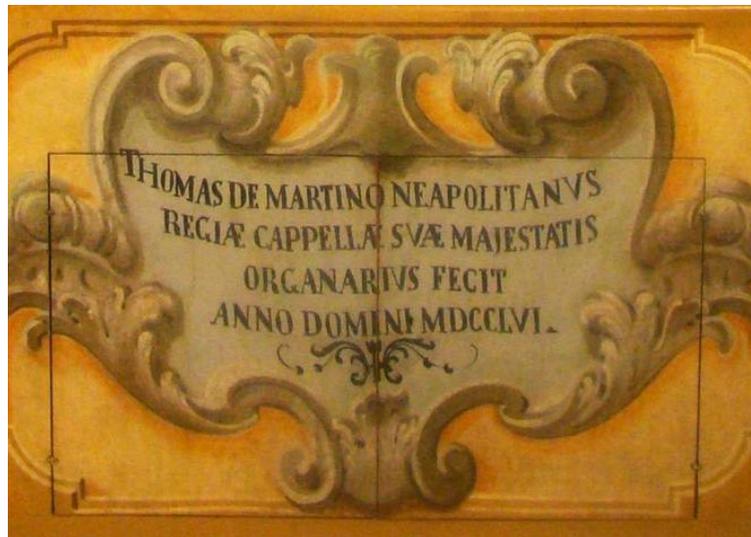
Inscrição que ficou visível, durante a remoção da camada não original e após a reintegração pictórica.

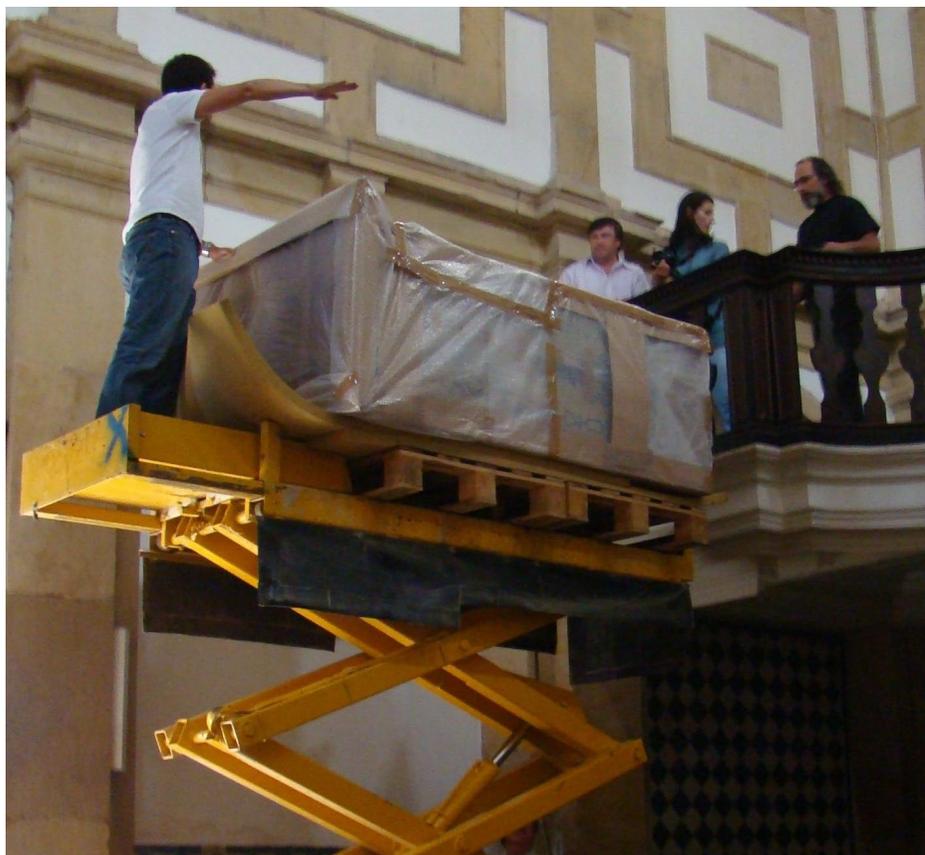
Transporte da caixa do órgão depois da intervenção e vista, após montagem, no coro-alto da Igreja de Nossa Senhora da Graça.
