Intervenção de conservação e restauro dos painéis de azulejos da Capela de Santa Quitéria – Carril, Torres Novas

Conservation work on the tile panels of the Chapel of Santa Quitéria – Carril, Torres Novas

Intervenções

Novembro / November 2013

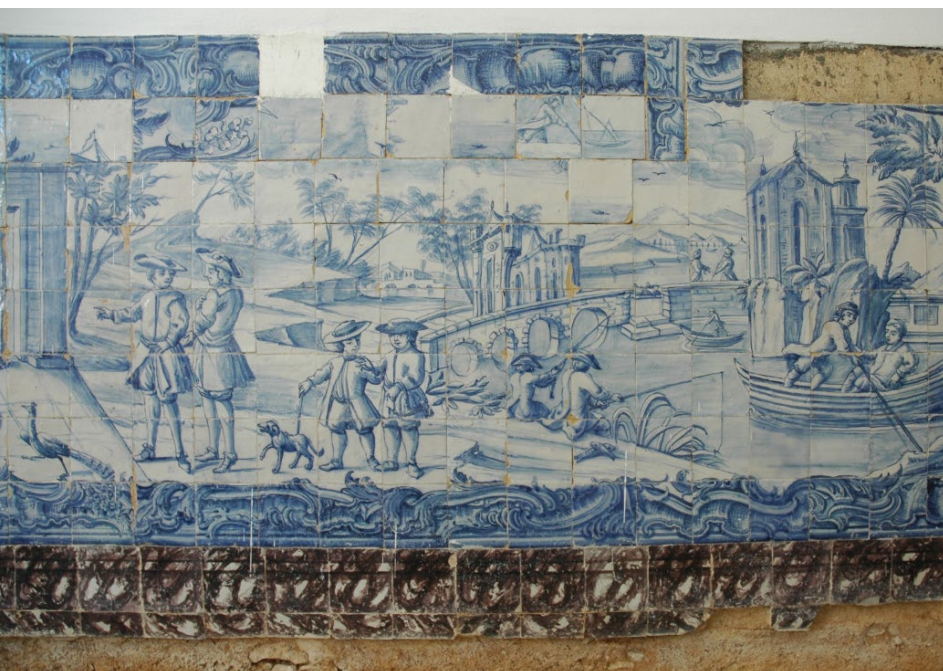
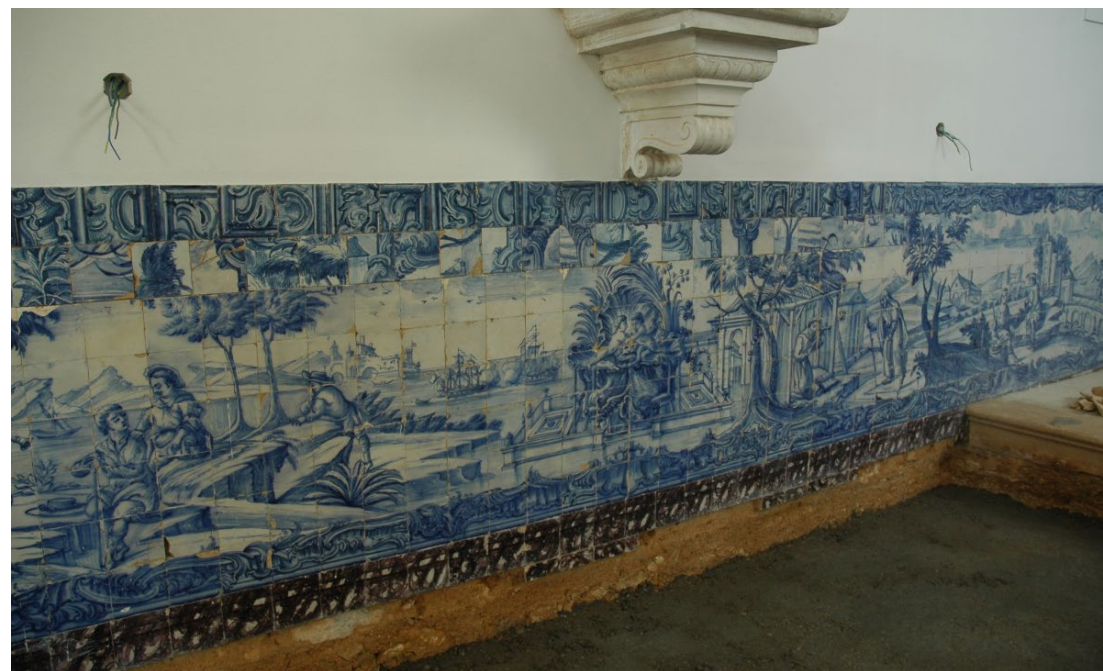
Aspeto geral dos painéis antes da intervenção. Um dos principais problemas correspondia à perturbação da leitura das cenas motivada por azulejos trocados.

General appearance of the panels before intervention. One of the main problems was due to a disturbance of reading of the scenes produced by exchanged tiles.

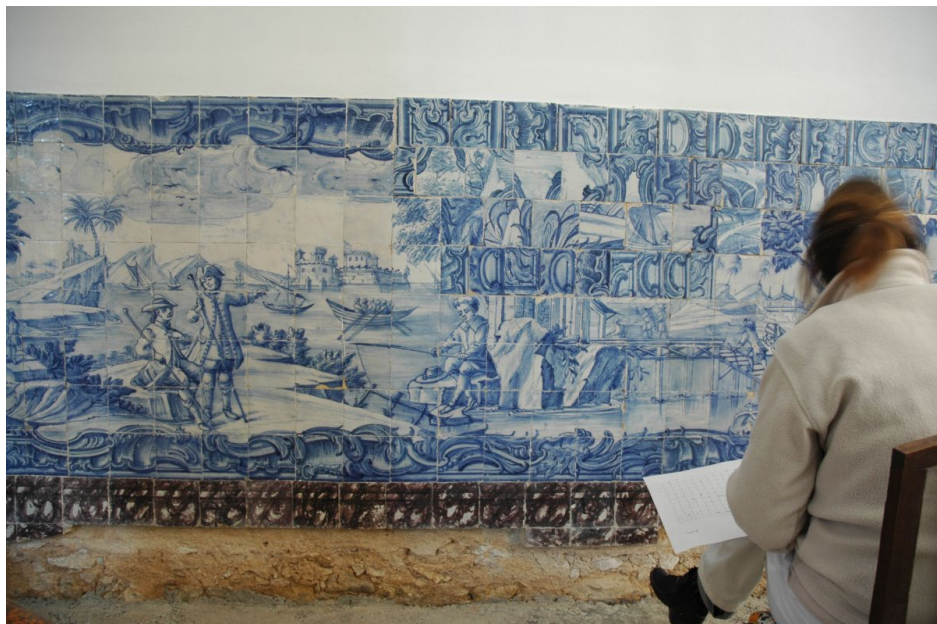
Em cima: Registo gráfico antes do levantamento dos azulejos.

Top: Graphic record before lifting the tiles.

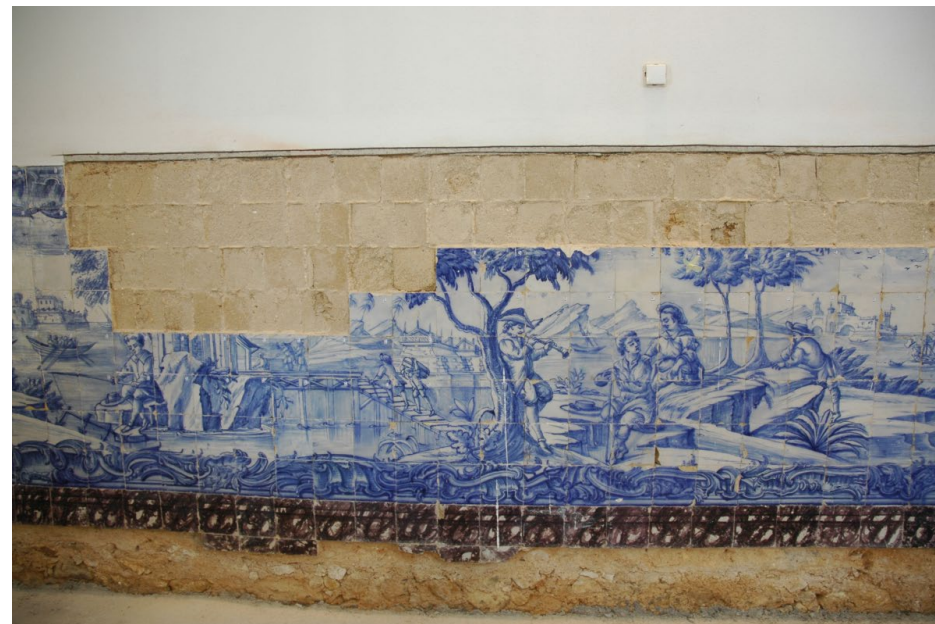
Ao lado: Pormenor da remoção mecânica dos azulejos. Antes da sua remoção foram abertas as juntas e foi aplicado um faceamento com gaze e adesivo acrílico.

Left: Detail of mechanical removal of the tiles. Before their removal, the joints were opened and facing was applied with gauze and acrylic adhesive.

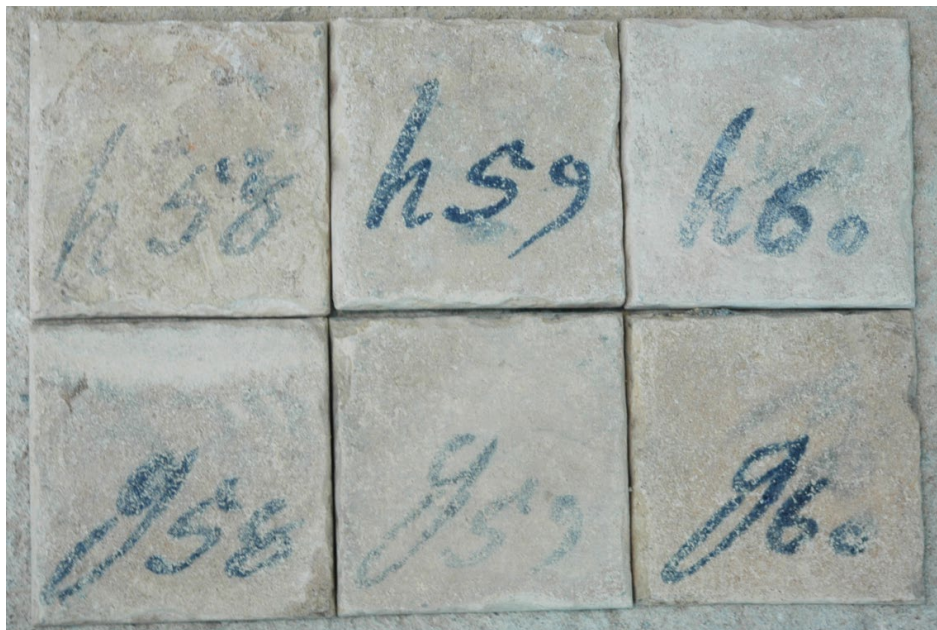
À esquerda, em cima: Após o levantamento dos azulejos, foi removida a argamassa do tardo com recurso a espátula e foi possível identificar a correta posição dos azulejos no painel.

Left, top: After tiles survey, the mortar was removed from the masonry using a spatula and it was then possible to identify the correct position of the tiles in the panel.

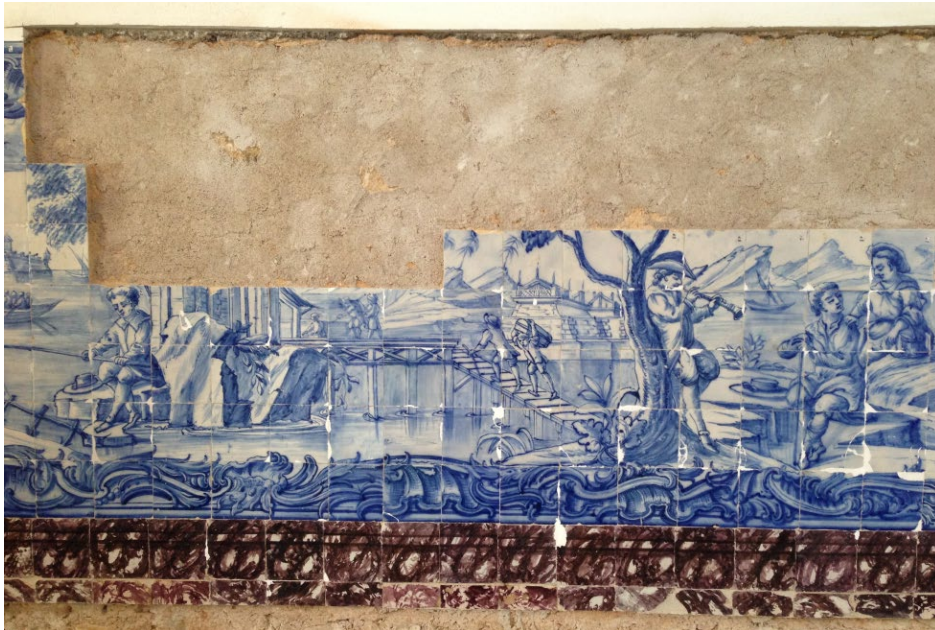
Em cima: Preparação da superfície da parede para a recolocação dos azulejos trocados ou em destacamento e dos azulejos novos.

Above: Preparation of the wall surface for replacement of exchanged, detached and new tiles.

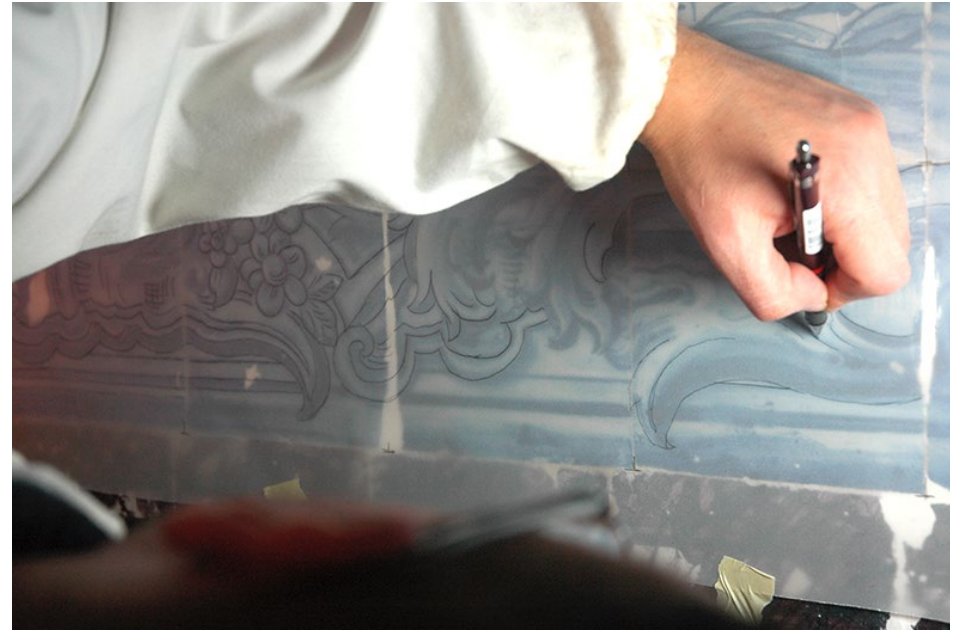
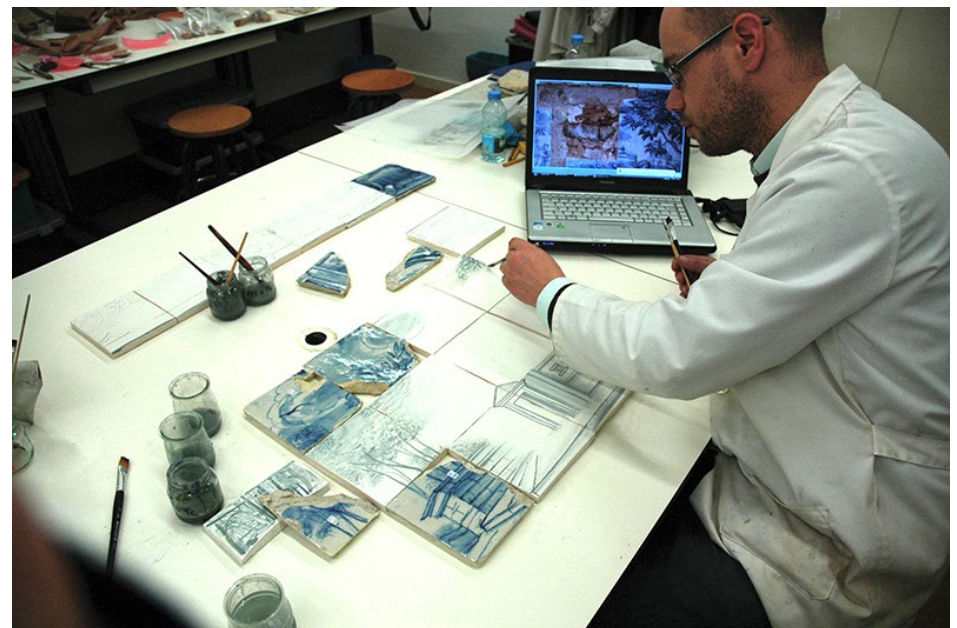
À direita: Processo de produção de novos azulejos. A inexistência de uma quantidade significativa de azulejos, sobretudo no centro dos painéis e na cercadura, levou à produção de novos azulejos. Para o efeito foi realizado o levantamento do desenho da cercadura.

On the right: Procedures for the production of new tiles. The absence of a significant amount of tiles, particularly in the centre and in the edge of the panels, led to the production of new tiles. For this purpose it was reconstituted the border design.

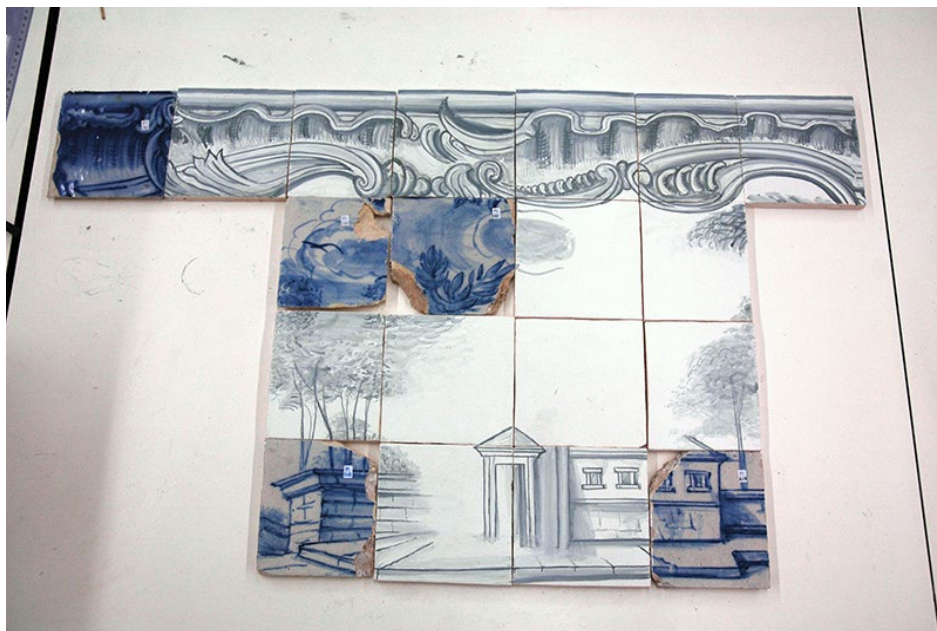
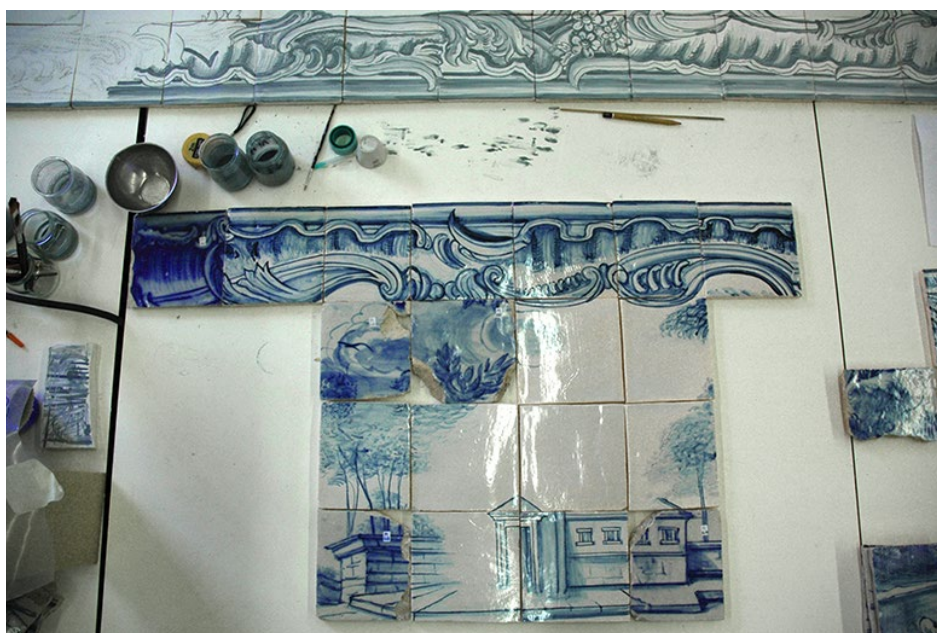
À esquerda: Processo de produção de novos azulejos. Nas áreas correspondentes aos motivos decorativos em falta, foram realizadas algumas formas por continuidade formal usando uma pincelada semelhante. De modo a deixar clara a diferenciação, foi utilizado um tom de azul mais claro do que o original.

Left: Procedures for the production new tiles. Areas with missing motifs were made by creating a formal continuity with the application of a similar stroke. In order to make a differentiation, it was applied a shade of blue lighter than the original.

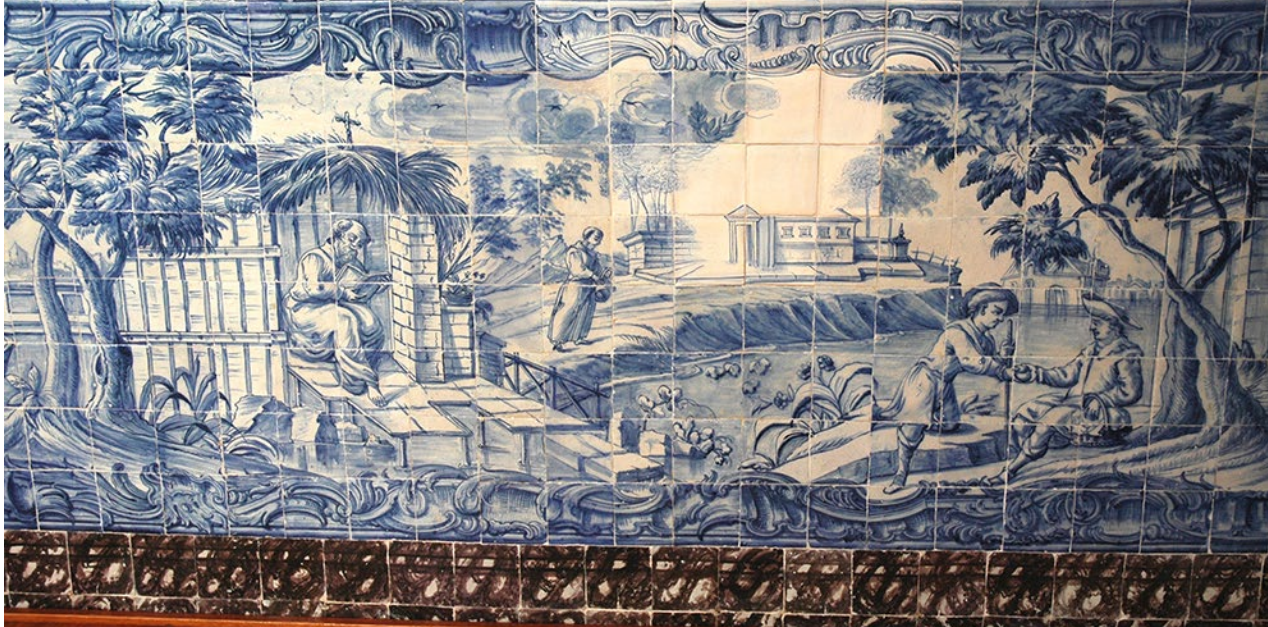
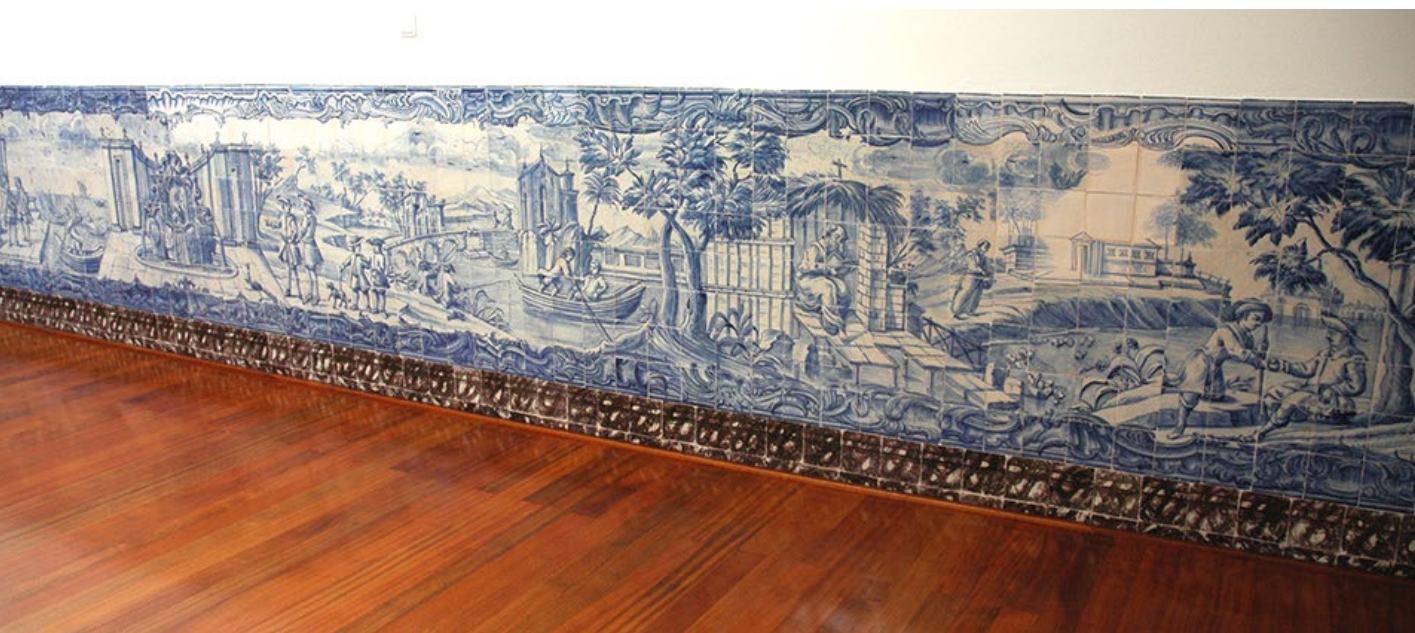
Painéis após a intervenção de conservação e restauro.

Panels after the conservation and restoration intervention.
