Tratamento de cinco estelas funerárias medievais

Treatment of five medieval funerary stelae

Intervenções

Fevereiro / February 2014

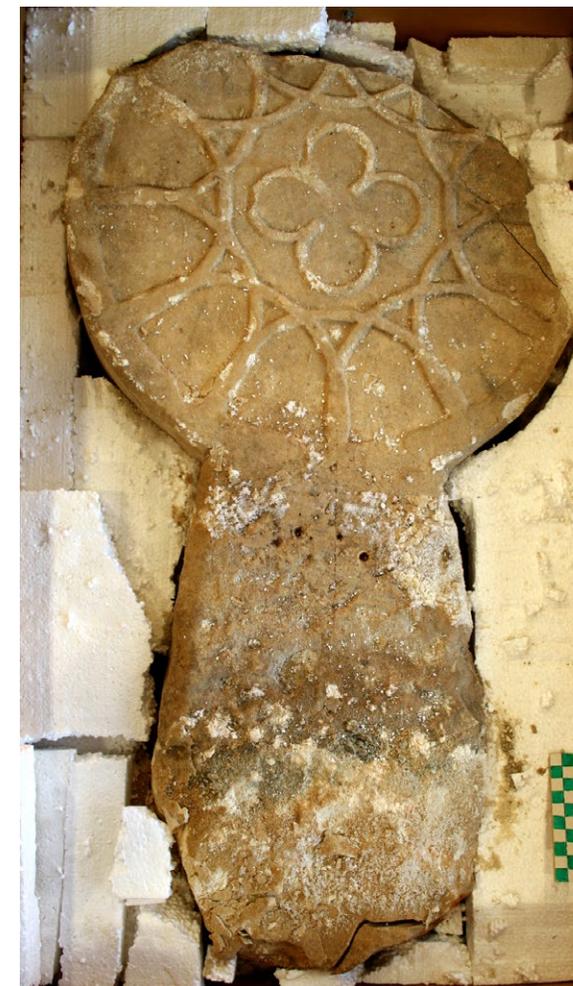
Estela n.º 418 antes da intervenção.

Stela no. 418 before intervention.

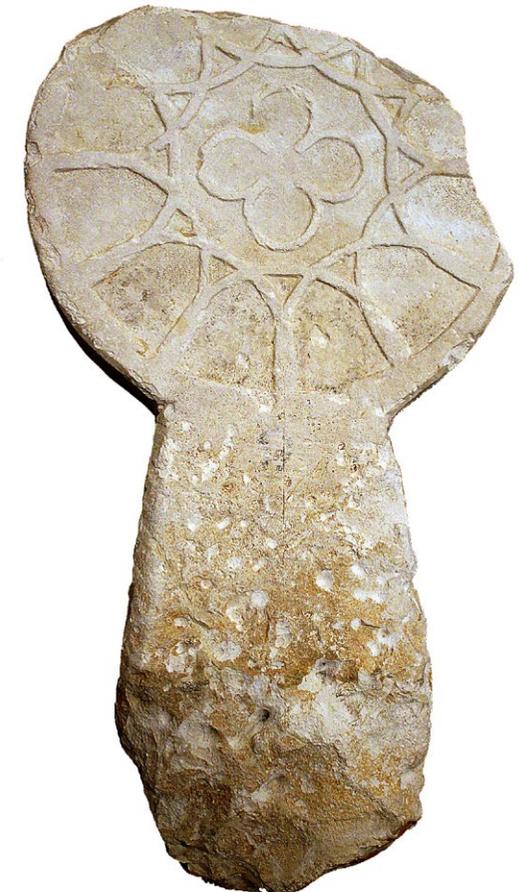
Estela n.º 418 depois da intervenção.

Stela no. 418 after intervention.

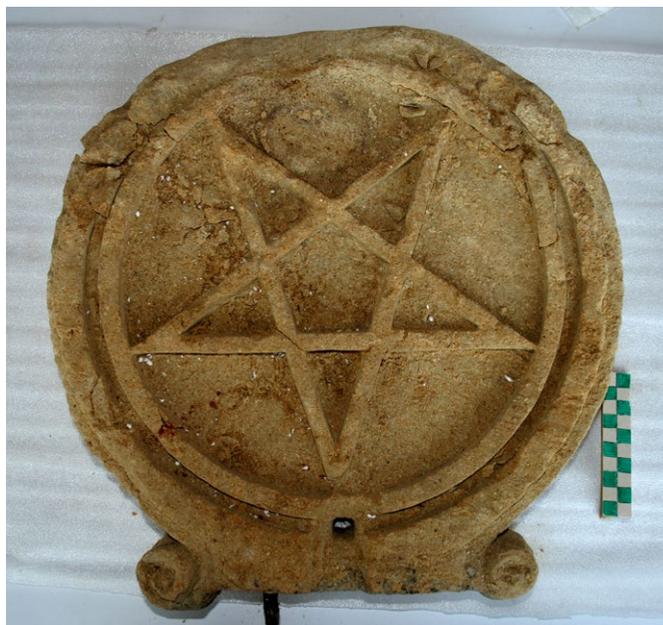
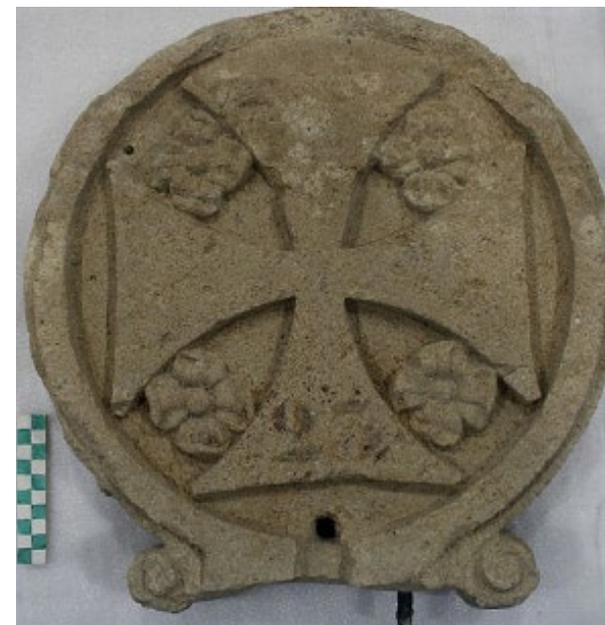
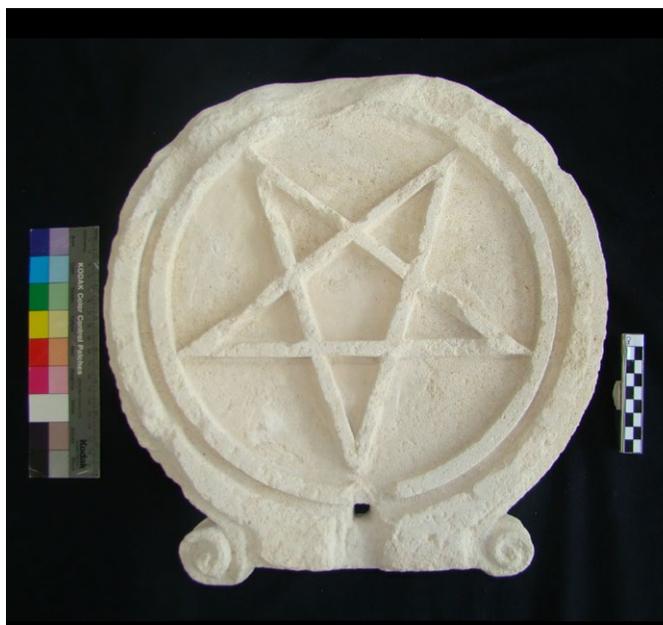
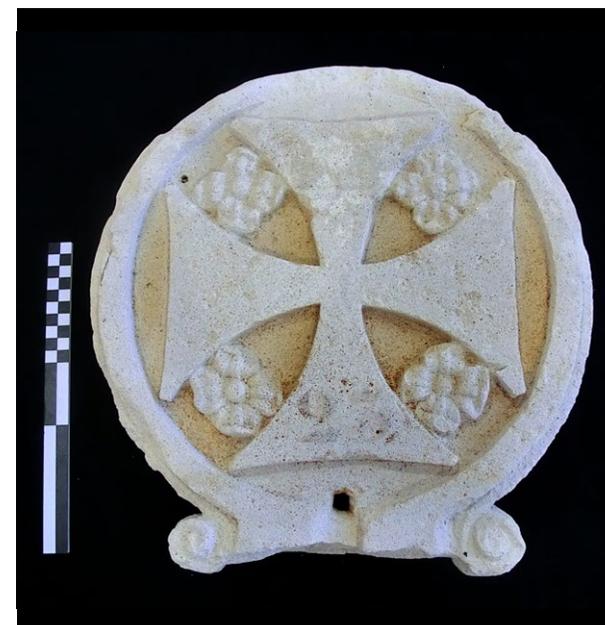
Frente e verso da estela n.º 255 antes (em cima) e depois da intervenção (em baixo).

Front and reverse of the stela no. 255 before (top) and after intervention (below).

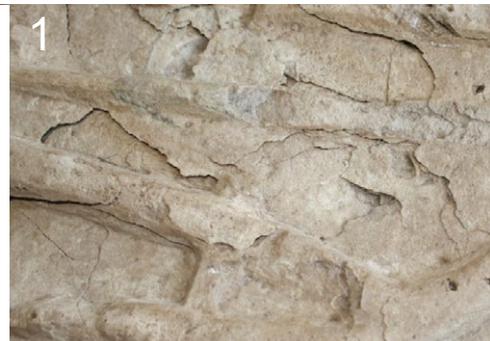
Fracturação

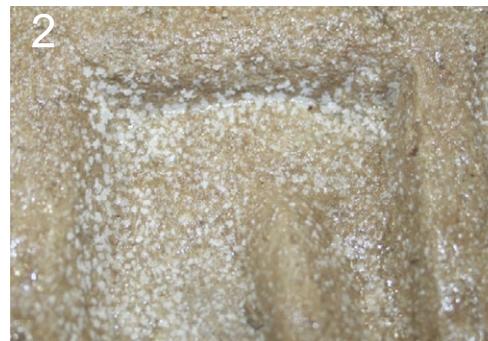
Eflorescências

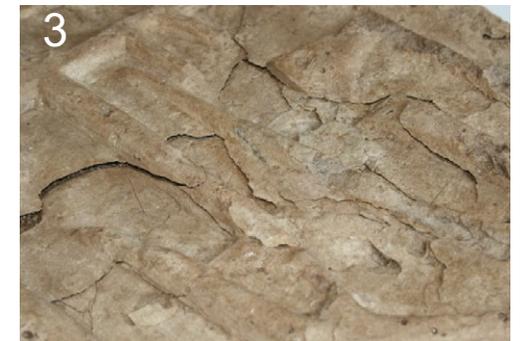
Fracturação

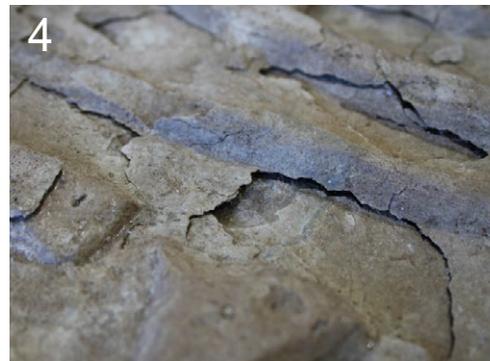
Fracturação

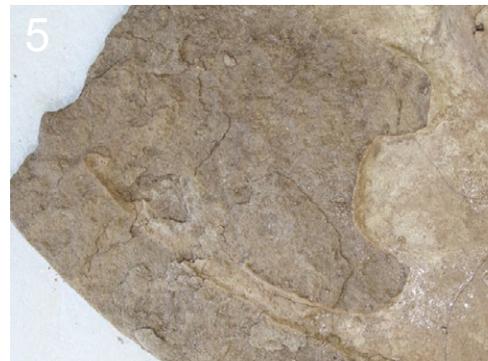
Lacuna e escamação

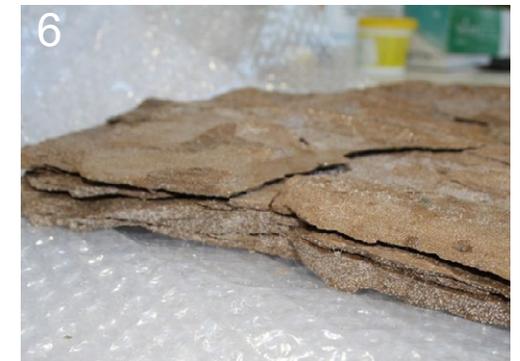
Separação em Placa

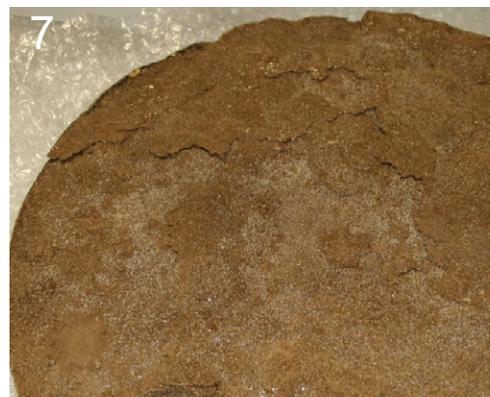
Eflorescências e escamação

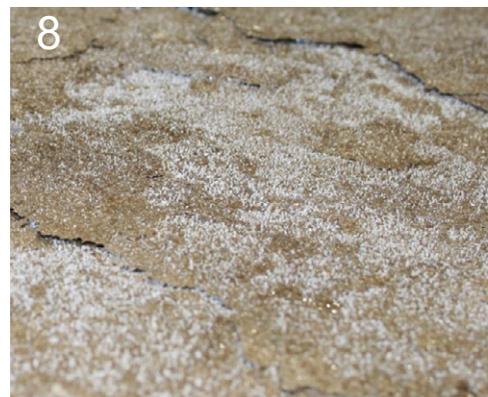
Eflorescências e escamação (pormenor)

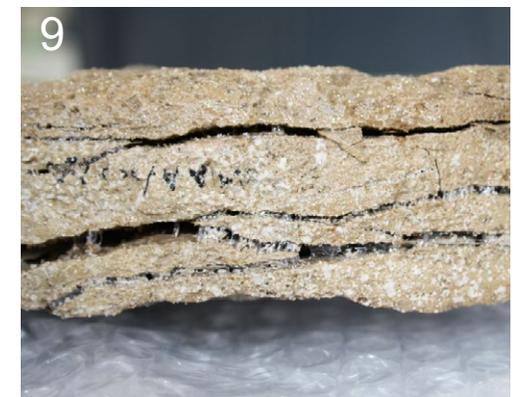
Separação em placa (pormenor)

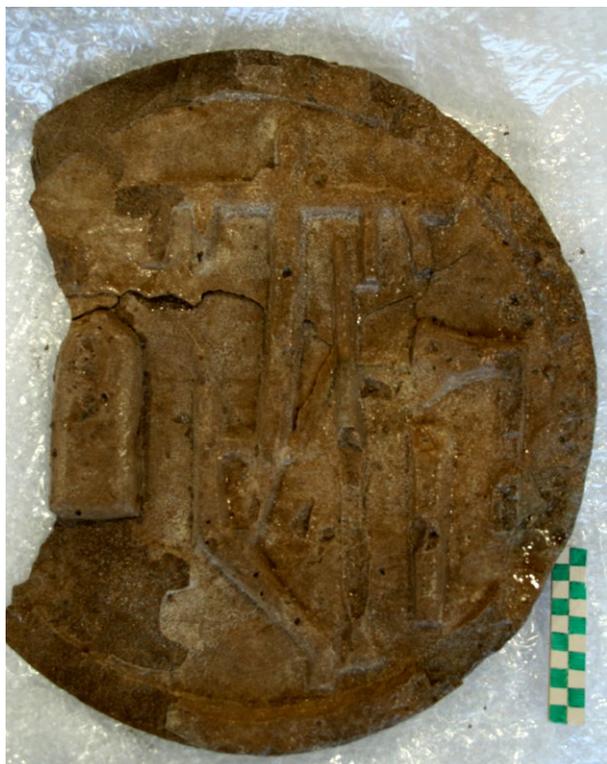
Frente da estela n.º 420, antes da intervenção, durante a colagem dos fragmentos, após colagem e depois do tratamento.

Front of the stela no. 420, before the intervention, during the collage of fragments, after collage and after treatment.

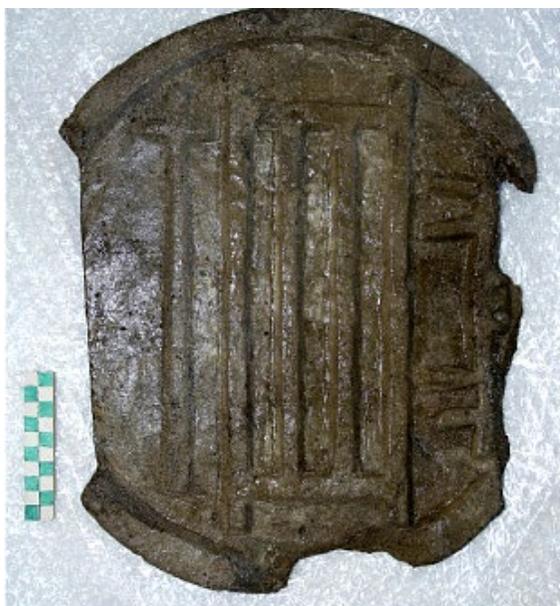
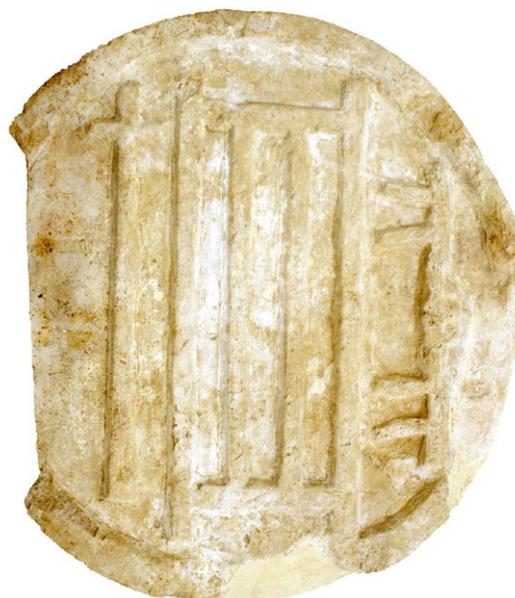
Verso da estela n.º 420 antes e depois da intervenção.
Reverse of the stela n.o 420 before and after the intervention.

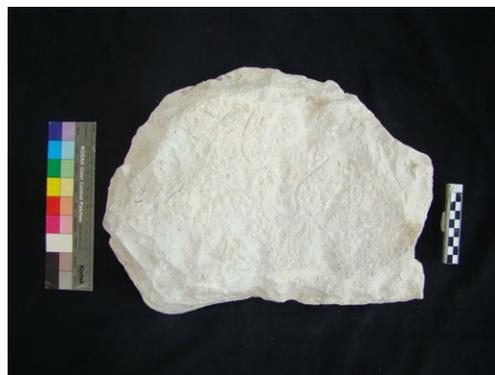
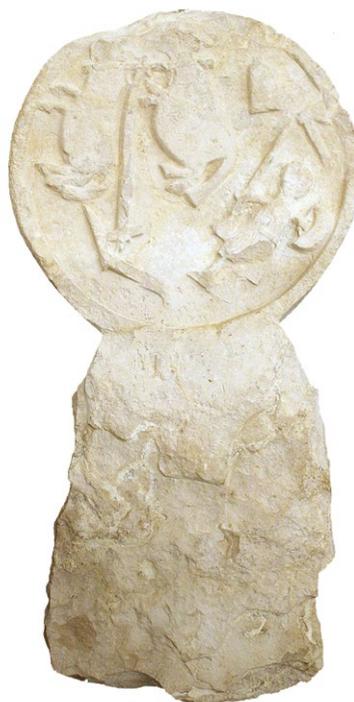
Fragmento restante da estela n.º 274 e estela n.º 444, depois de tratamento.

Remaining fragment of stela no. 274 and stela no. 444, after treatment.

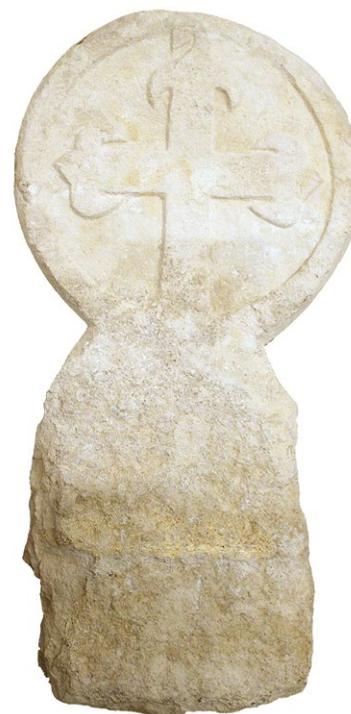
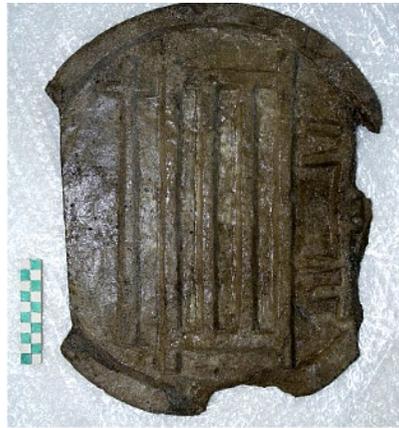
Estela n.º 444 e fragmento restante da estela n.º 274.

Stela n.º 444 and remaining fragment of stela no. 274.
