## Conservação de uma cadeira paroquial

## Conservation of a parish chair

## Intervenções

Maio / May 2014

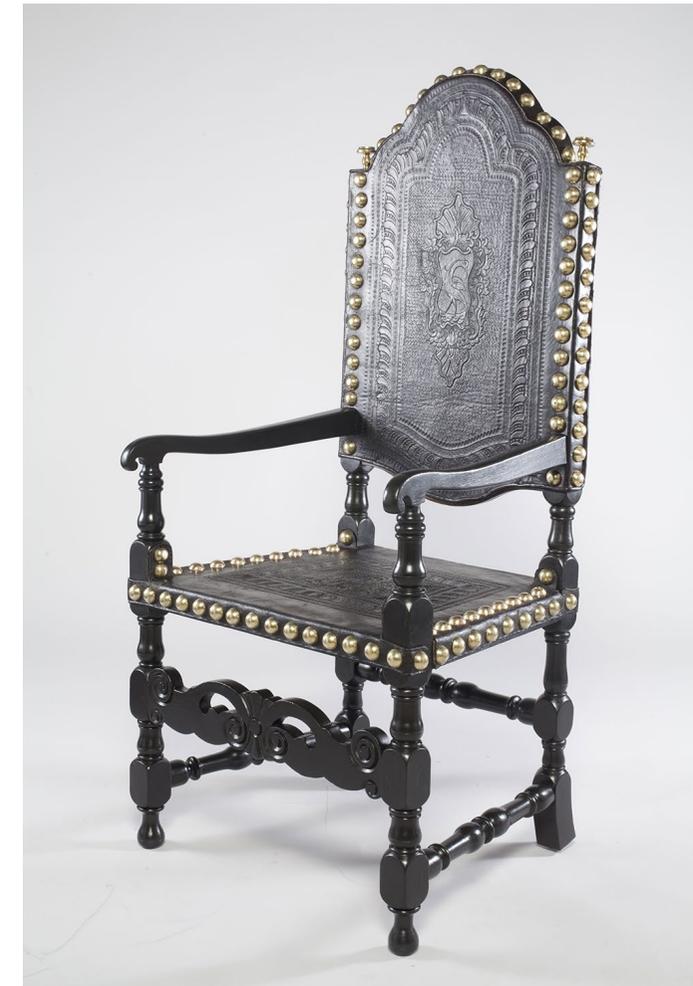
A cadeira após a conclusão do tratamento.

The chair after treatment.

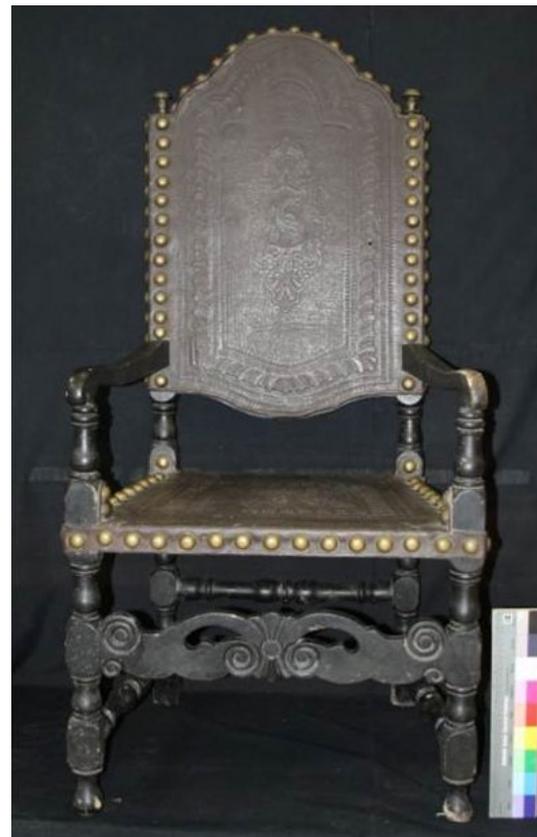
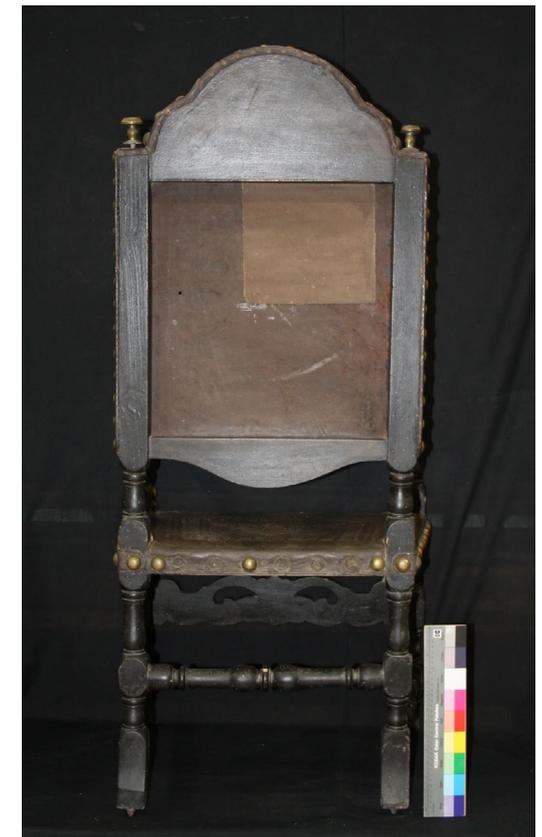
Cadeira antes da intervenção. Destaca-se no verso do espaldar em couro, a presença de um cartão colado ao couro, como elemento de reforço de um rasgão.

Chair before intervention. Illustration clearly shows a cardboard secured to the leather with glue to reinforce a tear on the back side of the leather backrest.

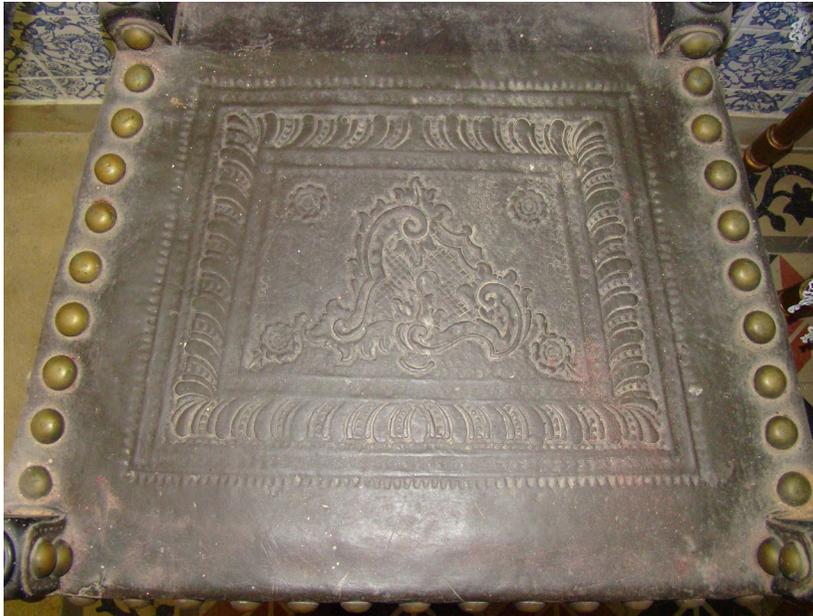
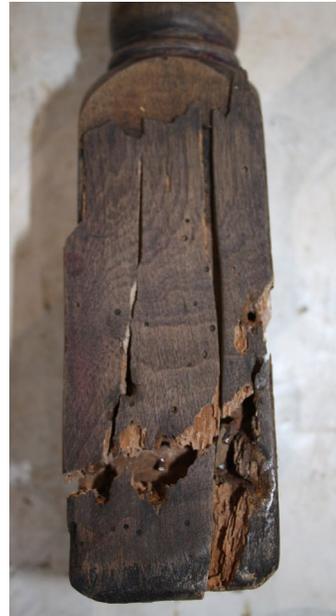
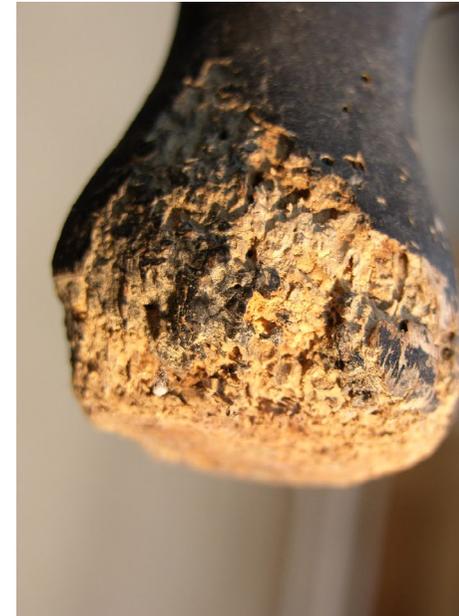
Pormenores do estado de conservação da cadeira.

Details of the state of preservation of the chair.

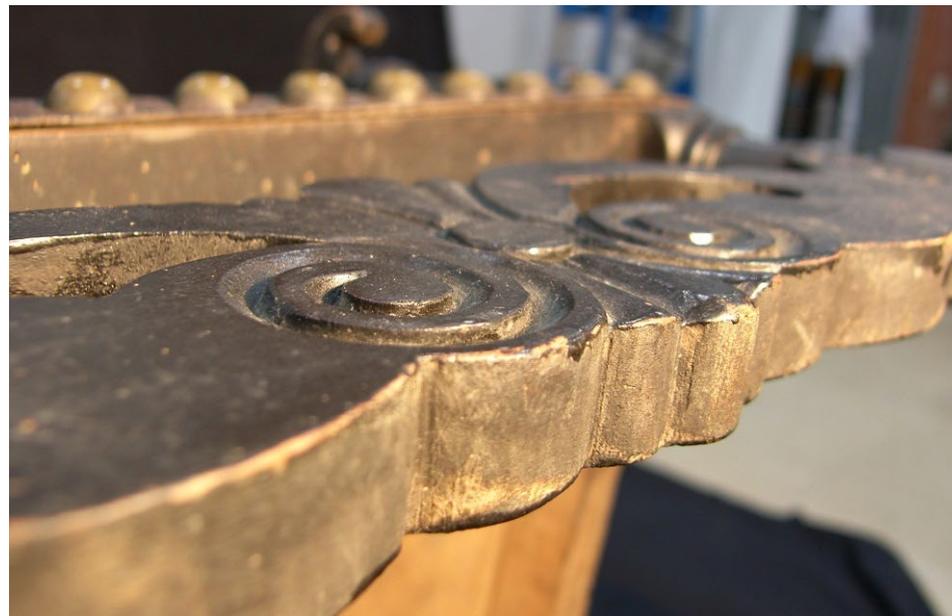
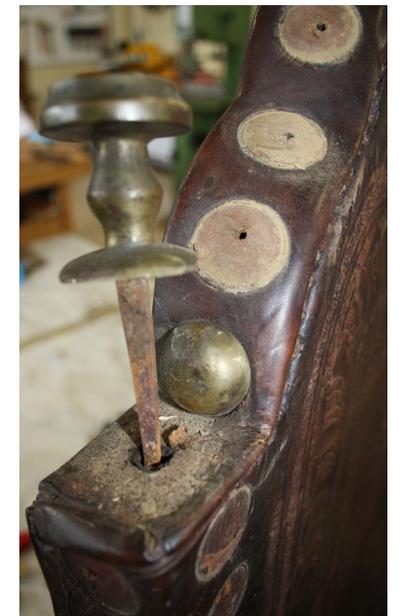
Pormenor onde se observam escorrências do repinte e cachaço da cadeira após a desmontagem dos balmazes e do pináculo de remate.

Detail where dripping of the repaint is visible and upper backrest of the chair after removal of the brass bosses and finial.

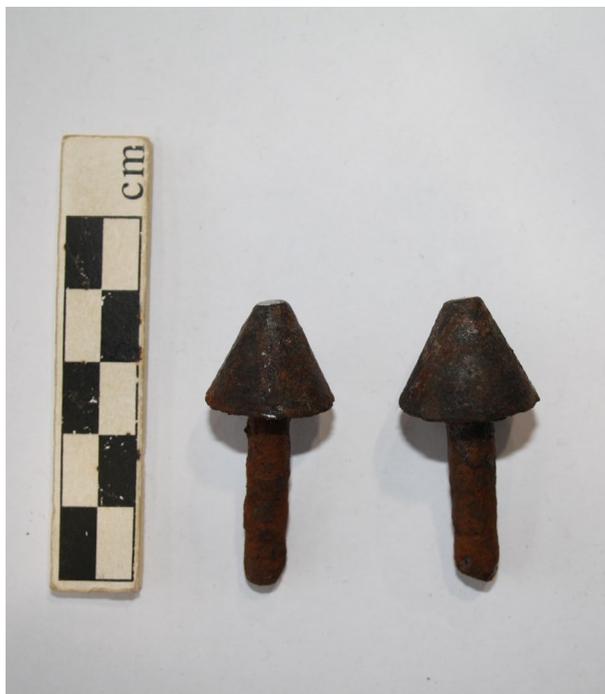
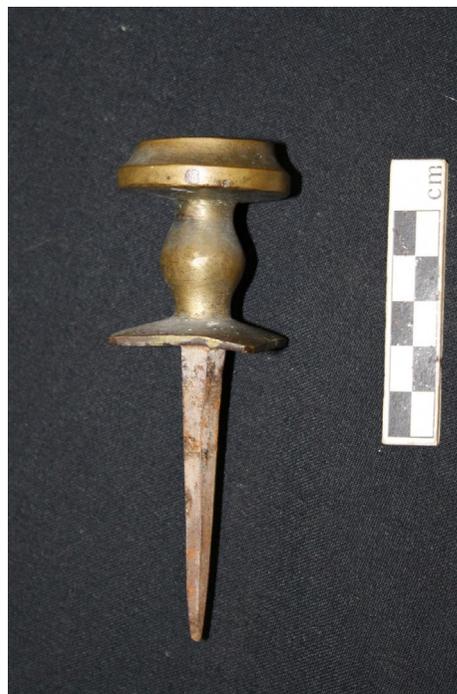
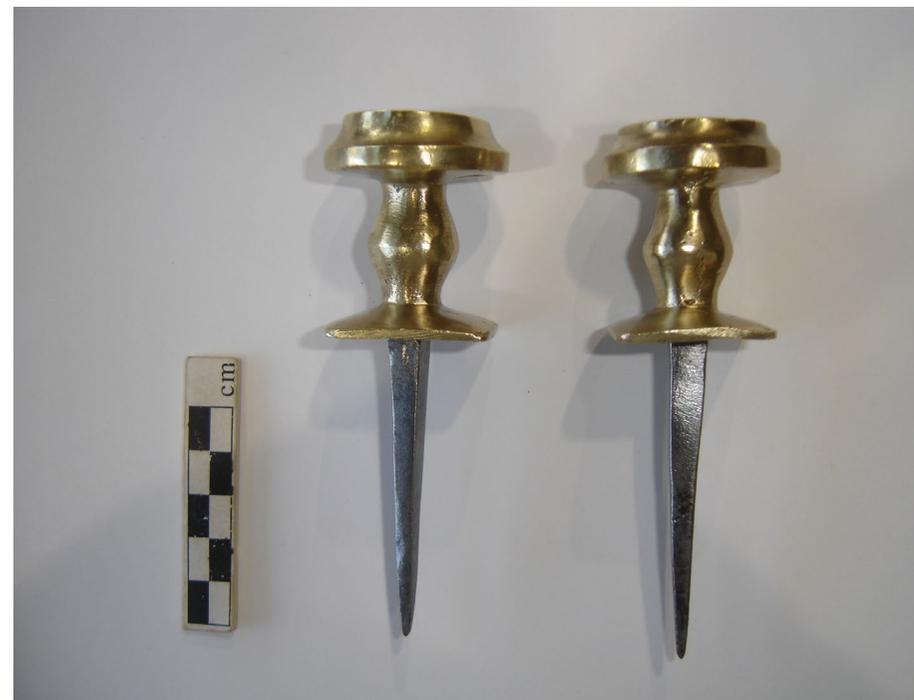
*Em cima:* Ponteiras em ferro e pináculos em bronze e ferro com corrosão acentuada, antes e após o processo de limpeza.

*Above:* Highly rusted iron ferrules and finials in bronze and iron with severe corrosion, before and after the cleaning process.

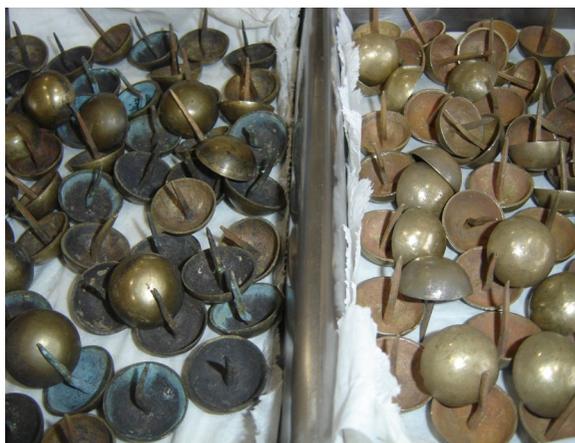
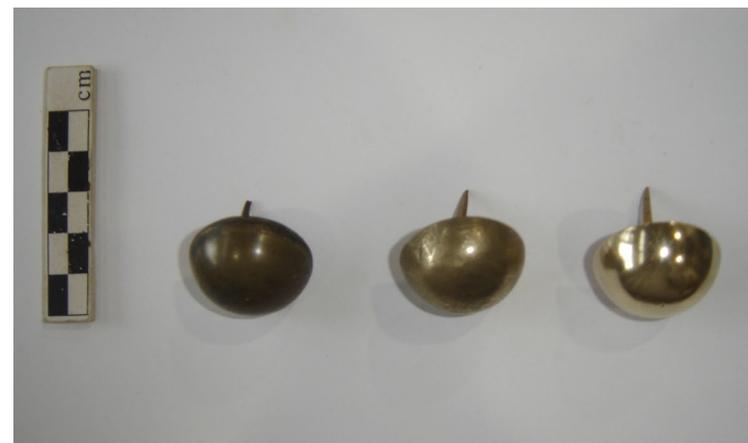
Pormenores, antes e depois, da fase de limpeza da corrosão dos balmazes em bronze.

Details of brass bosses before and after rust removal.

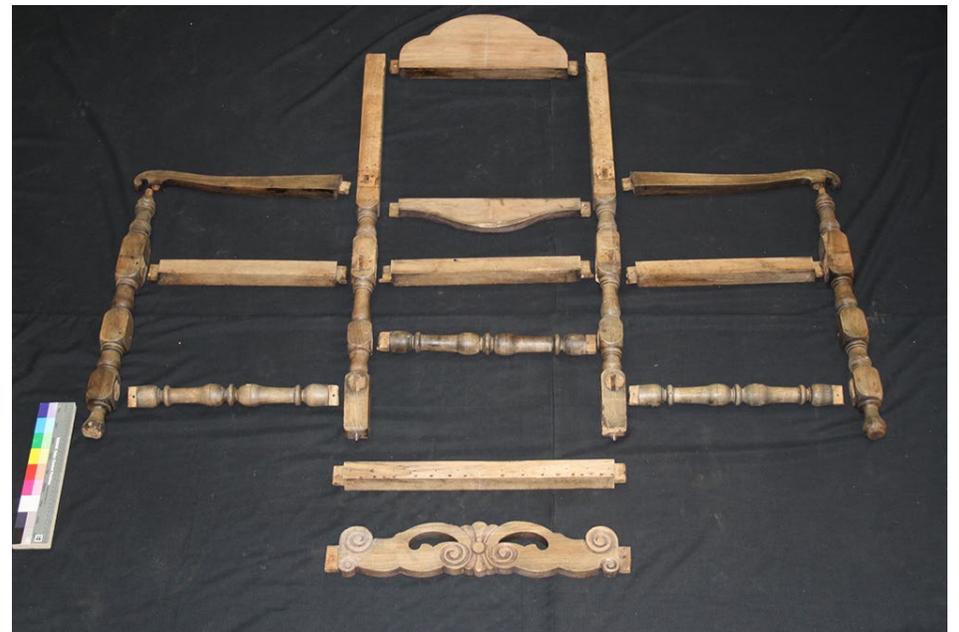
Estrutura da cadeira planificada após a desmontagem.

Plan view of the chair frame after dismantling.

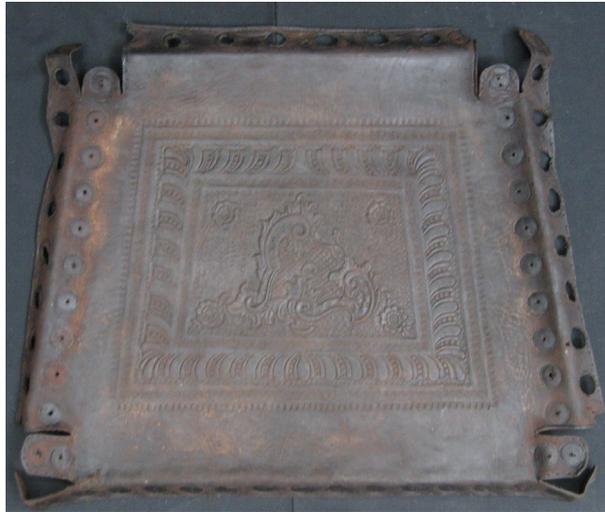
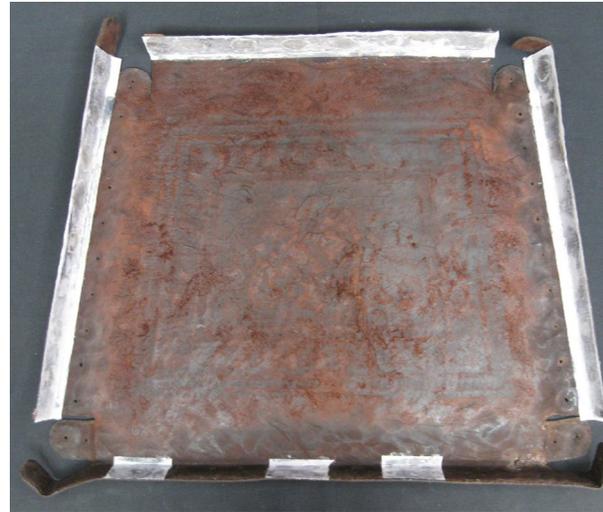
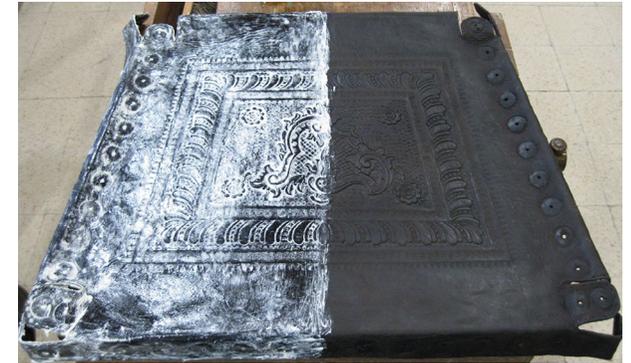
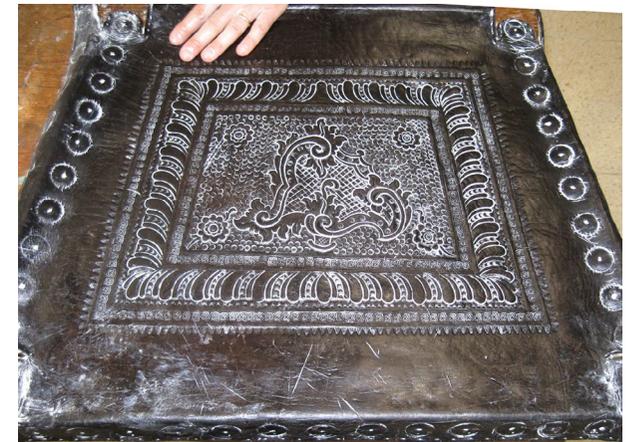
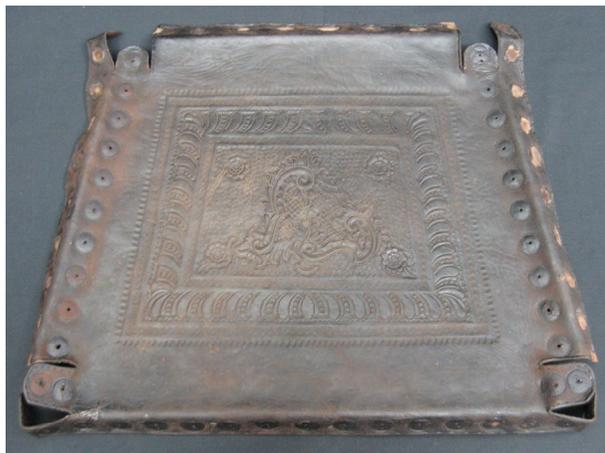
Lacunhas nas abas do couro e seu preenchimento com couro da mesma espessura.

Voids on the seat leather and filling using leather of the same thickness.

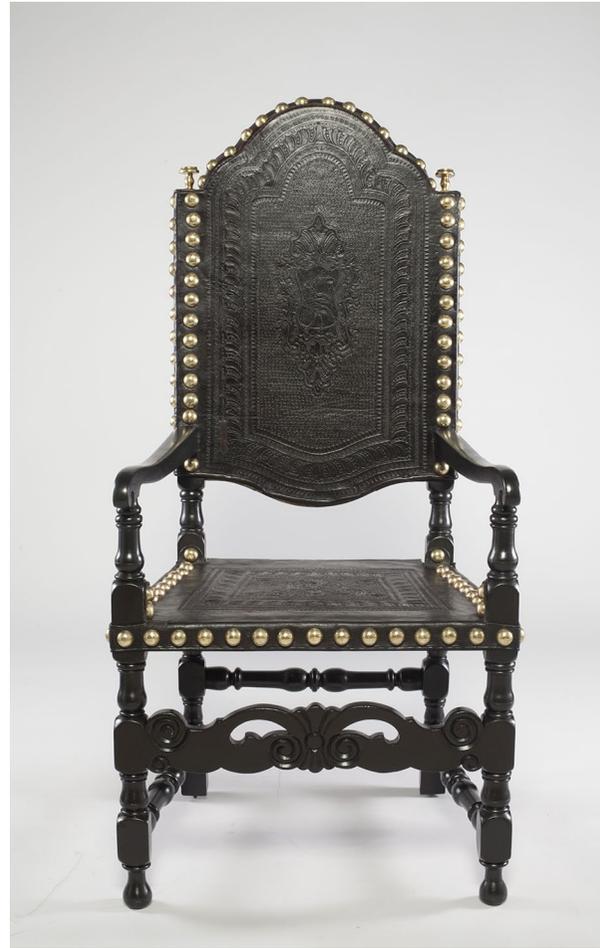
A cadeira após a conclusão do tratamento.

The chair after treatment.
