Santarém na Índia

A Escultura de São Francisco Xavier da Sé Catedral de Santarém – Conservação e Restauro

(Departamento de Arte, Conservação e Restauro do Instituto Politécnico de Tomar)

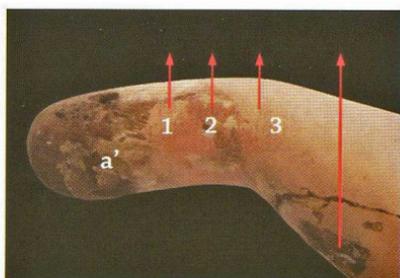
típica da escultura policromada, exceptuando nas zonas de carnação, onde se identifica sobre a policromia original uma camada de repinte. A amostra das mãos apresenta-se algo imprecisa, revelando níveis estratigráficos não patentes nas outras áreas de carnação, tais como, a existência de repintes/repolicromias integrais (números 1, 2 e 3 da figura 3, sendo o a' uma zona com um adesivo antigo).

Figura 3: Pormenor de um dedo onde os vários níveis de destacamento permitem perceber os vários níveis estratigráficos da carnação. (a' - resina?; 1 - policromia original; 2 e 3 - repintes).

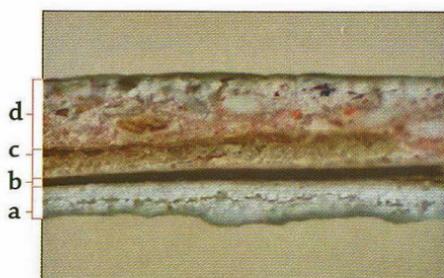
Na figura 4, a zona **a** corresponde a uma preparação branca de aglutinante proteico. A zona **b**, de textura homogénea e de reduzida espessura, assemelha-se a uma resina (figura 3 - a'). Quanto à zona **c**, apresenta-se com uma textura heterogénea, de tonalidade acastanhada e espessura superior às camadas anteriores. A camada **d** é de maior espessura, apresentando

aspecto heterogéneo, de cor acinzentada e granulometria grosseira. Estas duas últimas camadas correspondem aos repintes patentes na figura 3, nomeadamente, nas zonas 2 e 3.

Figura 4: Corte estratigráfico (carnação da zona da mão esquerda). (a- preparação com aglutinante proteico; b - resina; c e d - repintes).

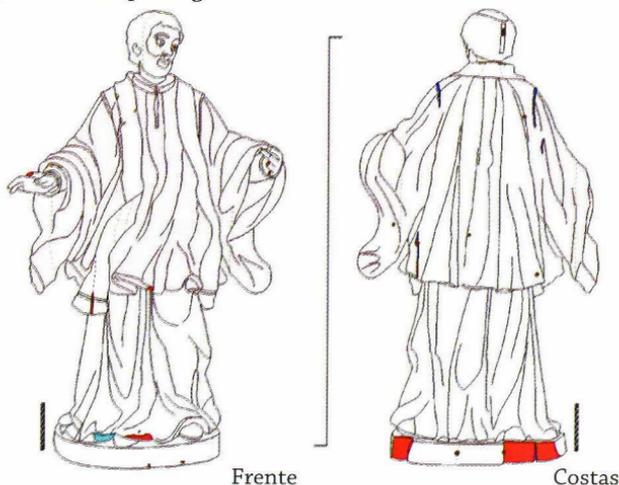
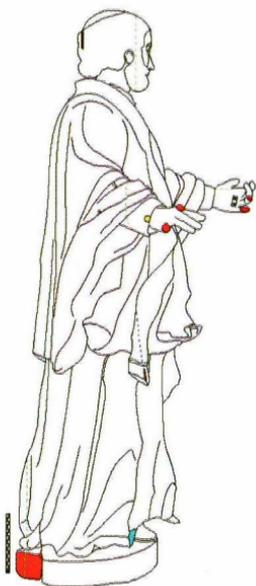
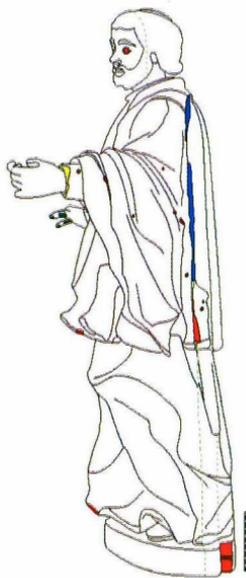
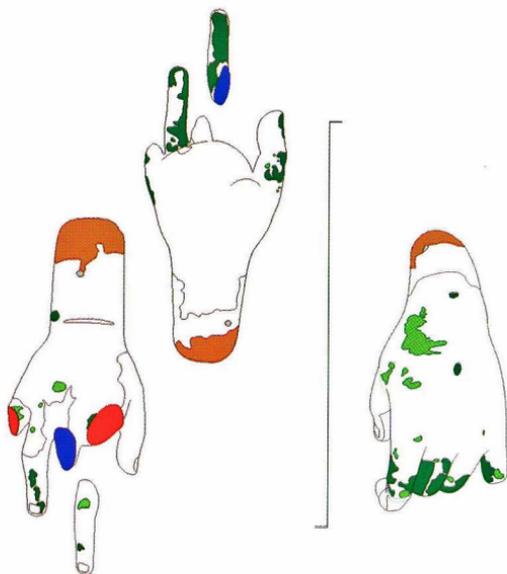
Figura 6: Mapeamento de patologias.

A intervenção foi precedida numa primeira fase, por um levantamento minucioso de todas as patologias e danos (figura 6), através da observação directa da obra, reconhecendo assim o seu estado de conservação, bem como as intervenções anteriores. Contudo, numa segunda fase, o recurso a exames físicos e análises químicas tornou-se imprescindível, para a identificação da natureza de um

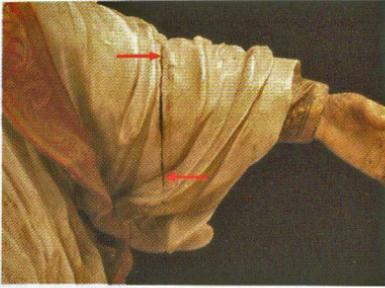
suras (figura 7), extensíveis um pouco por toda a peça, principalmente, nas zonas de ligação dos blocos, fendas com extensão variável, destacando-se as existentes no verso e na base da escultura. Verificou-se também a presença de elementos metálicos oxidados de origem ferrosa nas zonas de reforço e união dos blocos que compõem a obra, assim como no elemento responsável pelo suporte do resplendor. Constatou-se ainda, a existência de lacunas ao nível do suporte, nomeadamente, no verso da base e em ambas as mãos (figura 8), bem como lacunas ao nível do material de incrustação (olhos de vidro).

Figura 7: Abertura na junção de blocos.

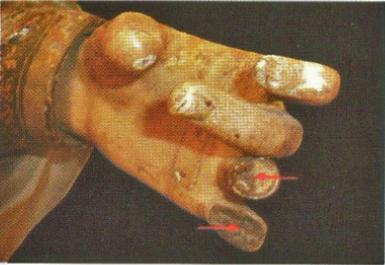
Figura 8: Lacunas ao nível do suporte, na zona dos dedos da mão esquerda.

Figura 14: Reconstituição volumétrica de parte do dedo anelar da mão esquerda.

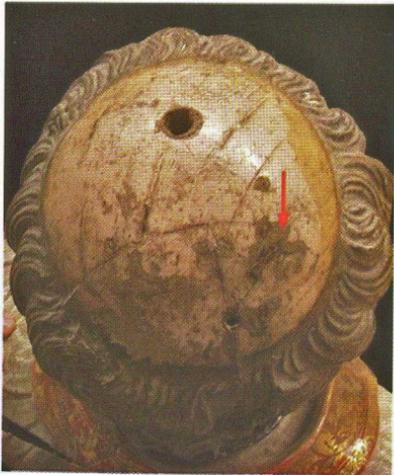
A escultura apresentava inúmeros indícios de intervenções anteriores, tais como colagens de fragmentos na zona da estola (figura 10), repintes na frente da túnica e a realização de um orifício no topo da cabeça que serviria para acomodar o resplendor não contemporâneo da peça (figura 9).

Figura 9: Destacamentos e desgastes pontuais e orifício para colocação de resplendor não original.

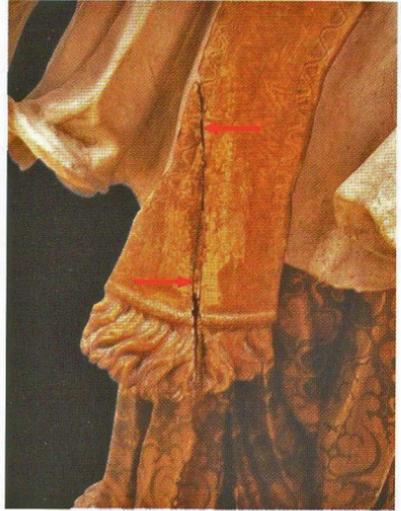
Figura 10: Restauro antigo na zona da estola.

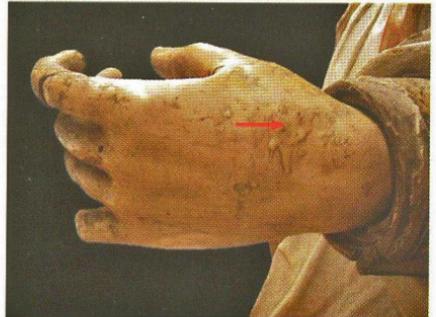
A nível da superfície existiam destacamentos pontuais das camadas de preparação e policroma, alteração da camada de protecção (verniz), revelada pelo seu amolecimento e opacidade, e ainda a existência de sujidades superficiais, tais como poeiras, presença de estearina (figura 11), entre outros.

Figura 11: Presença de resíduos de estearina.
