Tratamento de esculturas de Ferreira do Zêzere

Duas esculturas em pedra da fachada principal da Igreja Matriz de Dornes (Ferreira do Zêzere), classificada como imóvel de interesse público, foram objecto de intervenção no IPT.

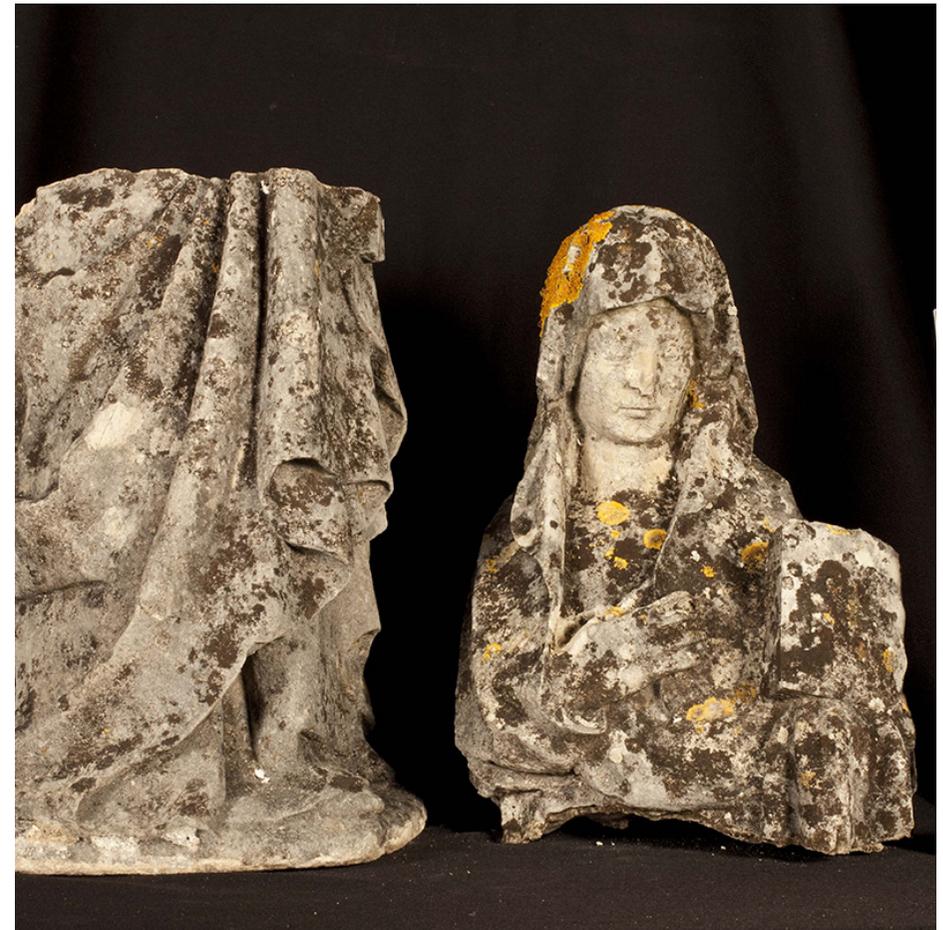
As duas esculturas apresentavam depósitos superficiais, colonização biológica, fraturação, vestígios de resinas e cimento-cola, lacunas e desagregação na base.

Escultura de Santa Ana, antes da intervenção.

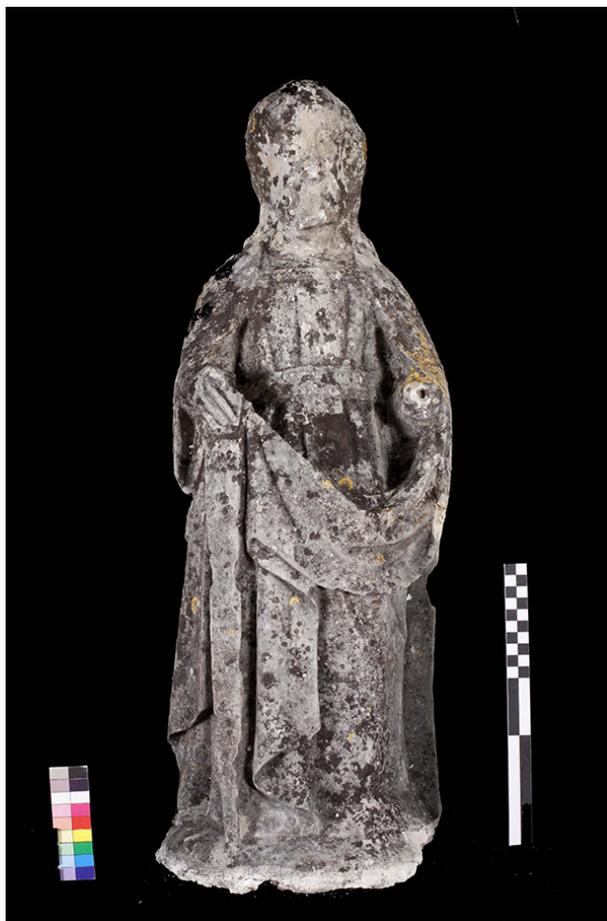
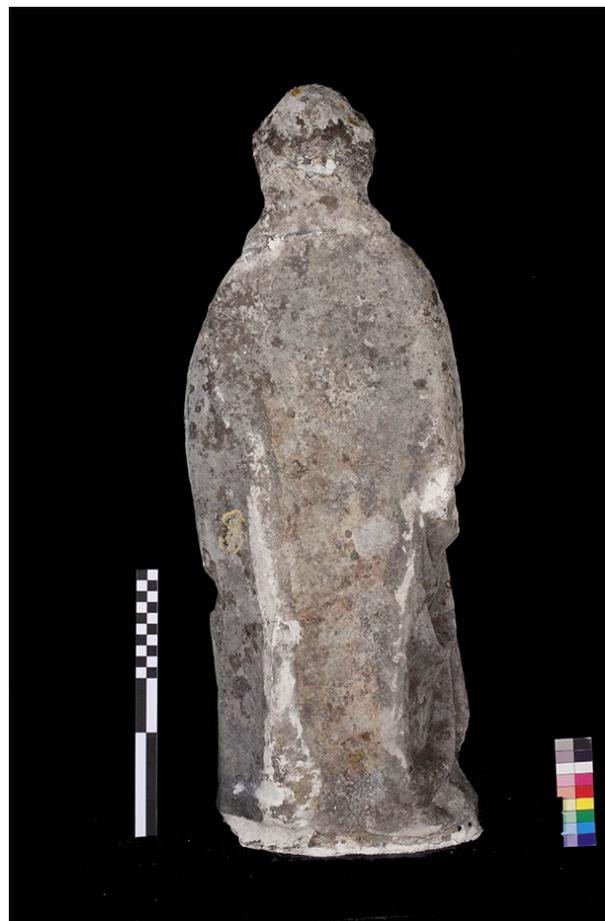
Frente e verso da escultura de São Paulo (inicialmente considerado São Joaquim), antes da intervenção. Para a identificação de São Paulo contribuiu, entre outros atributos, a representação da espada.

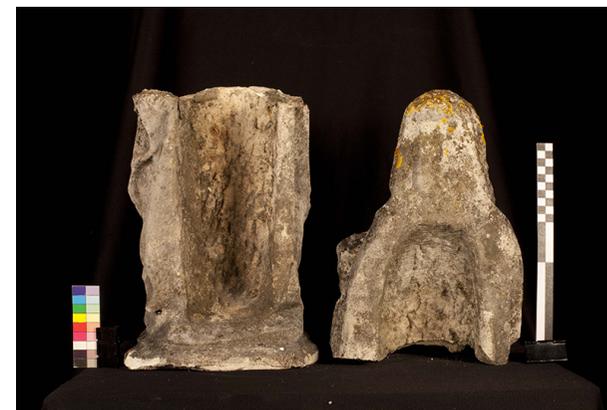
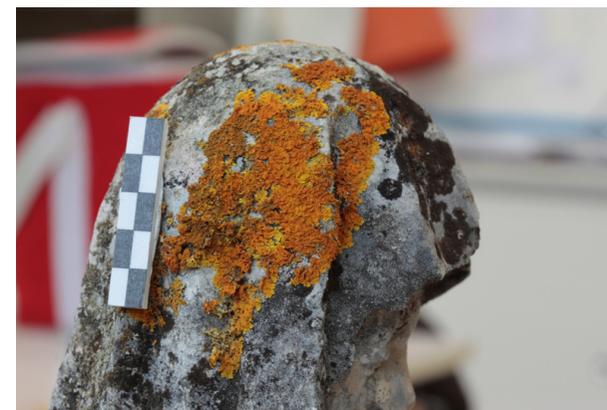
Verso da escultura de Santa Ana, antes da intervenção, e pormenor da colonização biológica.

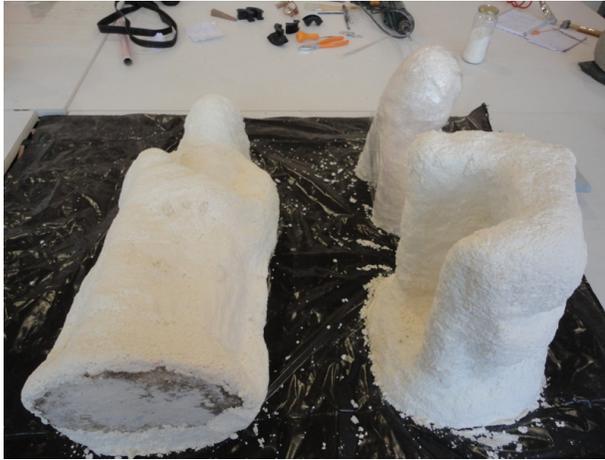
Aplicação de biocida com pasta de papel.

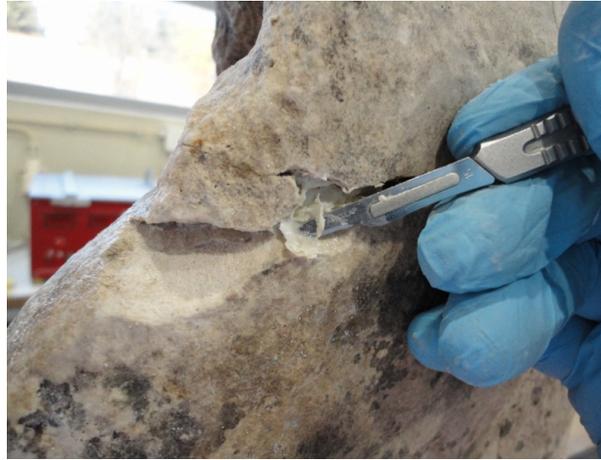
Remoção de resina usada em anterior intervenção.

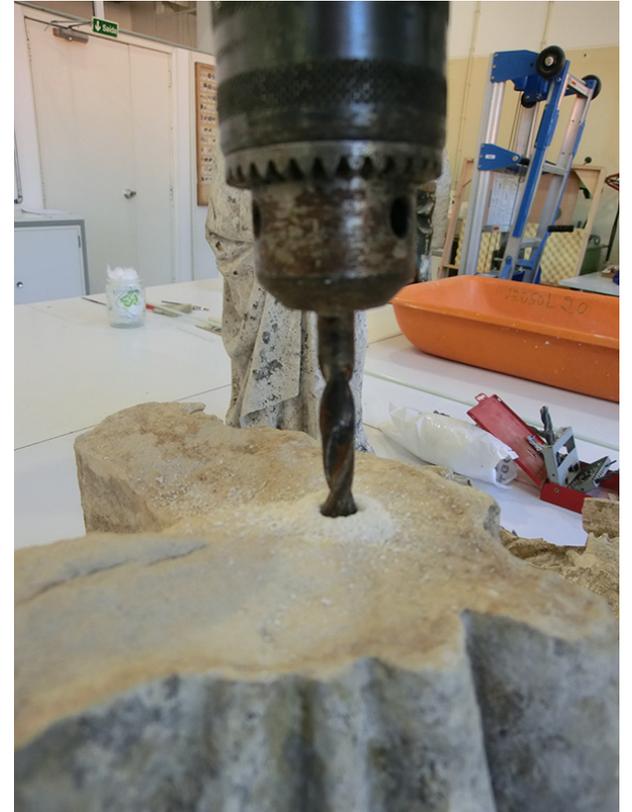
Perfuração para aplicação de espigões de reforço.

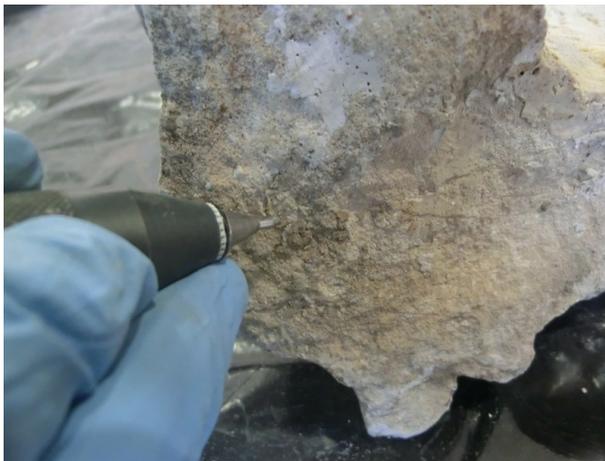
Remoção de cimento-cola com micro-martelo ultrassônico.

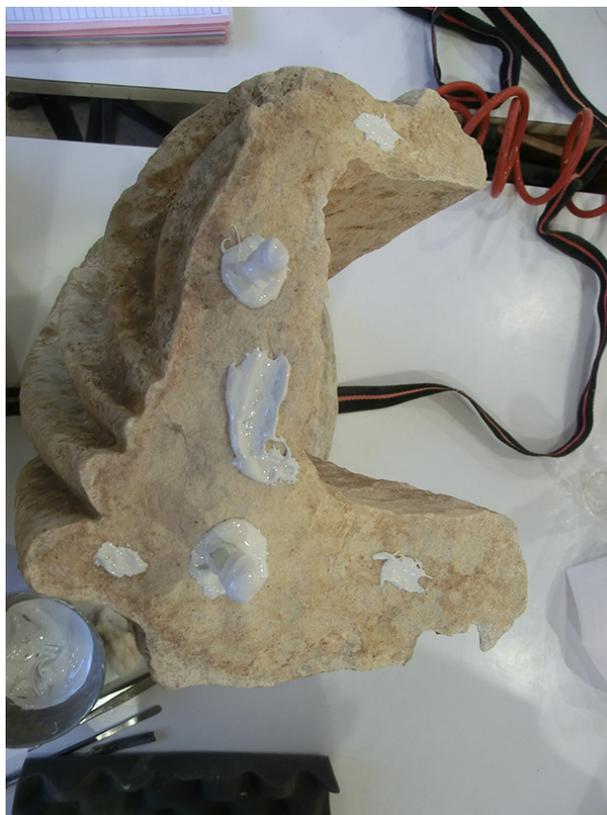
Colocação de pontos de resina e de espigões de reforço.

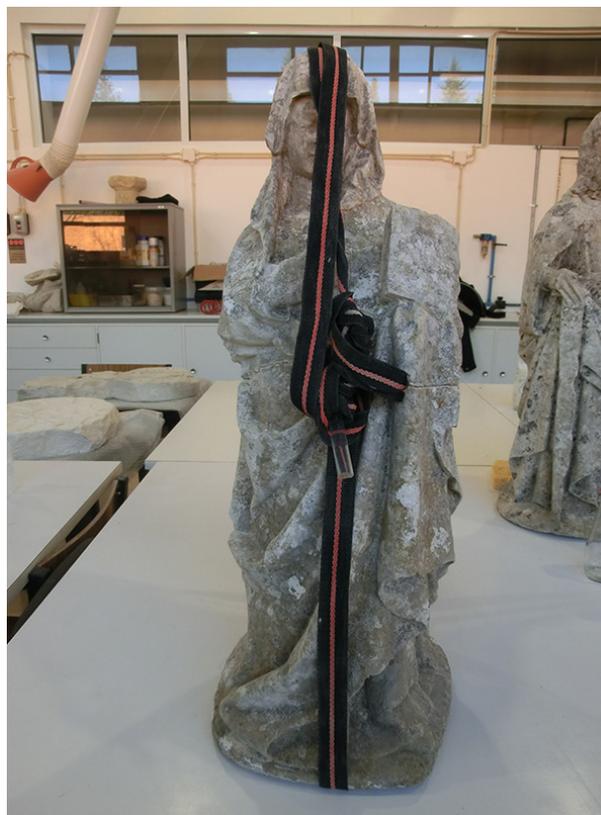
Cinta de aperto para reforço da união dos fragmentos durante a colagem.

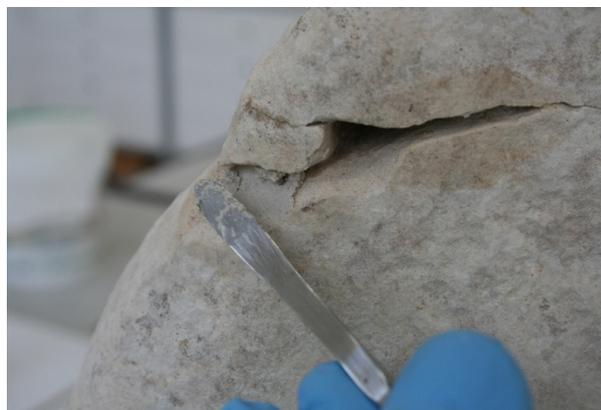
Aplicação de argamassa de preenchimento.

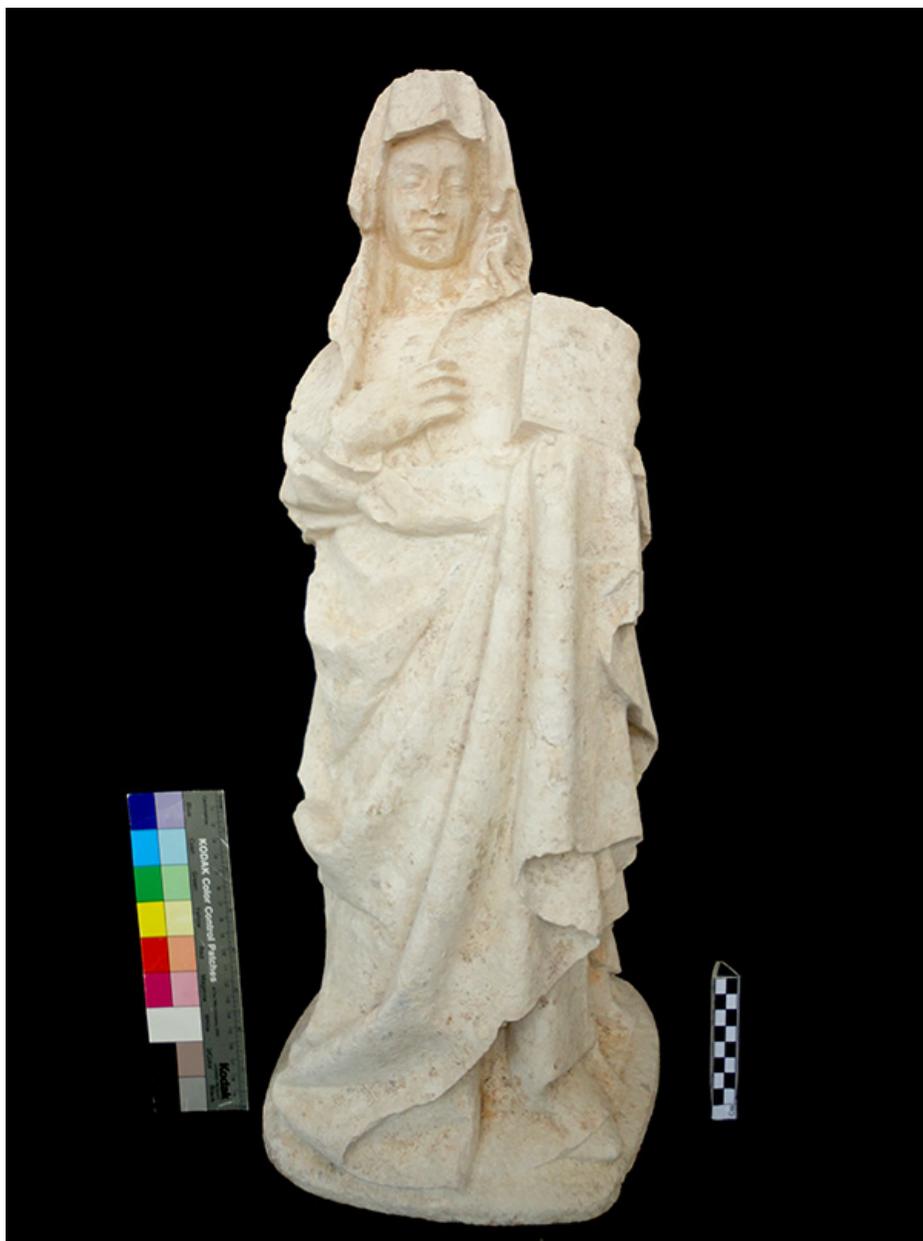
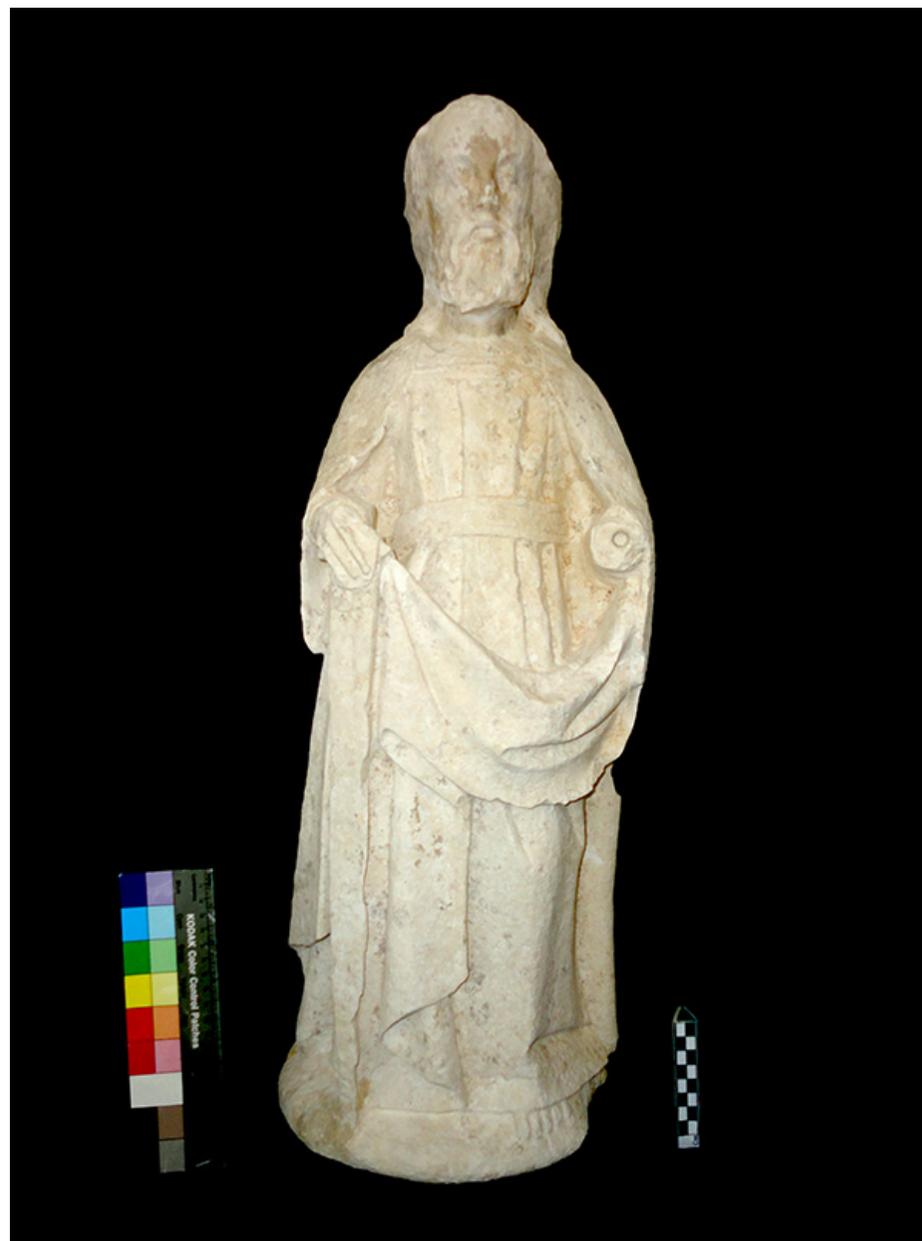
As esculturas, depois da intervenção.

O tratamento teve como principal objectivo devolver a integridade do material pétreo, travar a degradação provocada pela colonização biológica e possibilitar ao observador a apreciação dos motivos escultóricos. Para isso, procedeu-se a limpeza mecânica das sujidades e resíduos com trincha macia e a aspiração de baixa intensidade com vista à preparação das obras para tratamento mais específico. Com o auxílio de escovas sintéticas de pequena e média dimensão e diversa dureza, procedeu-se também à remoção de argamassas inadequadas, aplicação de biocida e neutralização com água desionizada. Os fragmentos foram colados com resina epóxida e espigões de fibra de vidro reforçados com poliéster. Os preenchimentos foram efectuados com argamassas à base de cal aérea com agregados de pó de mármore e pigmento mineral. Finalmente, foi aplicada camada de protecção de organosiloxano.
