## O órgão de tubos da Igreja de Nossa Senhora da Graça, da Santa Casa da Misericórdia de Tomar

Entre as obras que nos últimos anos foram intervencionadas no Laboratório de Conservação e Restauro de Madeiras conta-se a caixa do órgão de tubos da Igreja de Nossa Senhora da Graça, da Santa Casa da Misericórdia de Tomar. Essa intervenção consistiu no tratamento da estrutura e suporte em madeira e respectiva decoração e decorreu enquanto o mecanismo do instrumento (tubos, sistema mecânico e foles) foi restaurado na empresa Dinarte Machado — Atelier Português de Organaria.

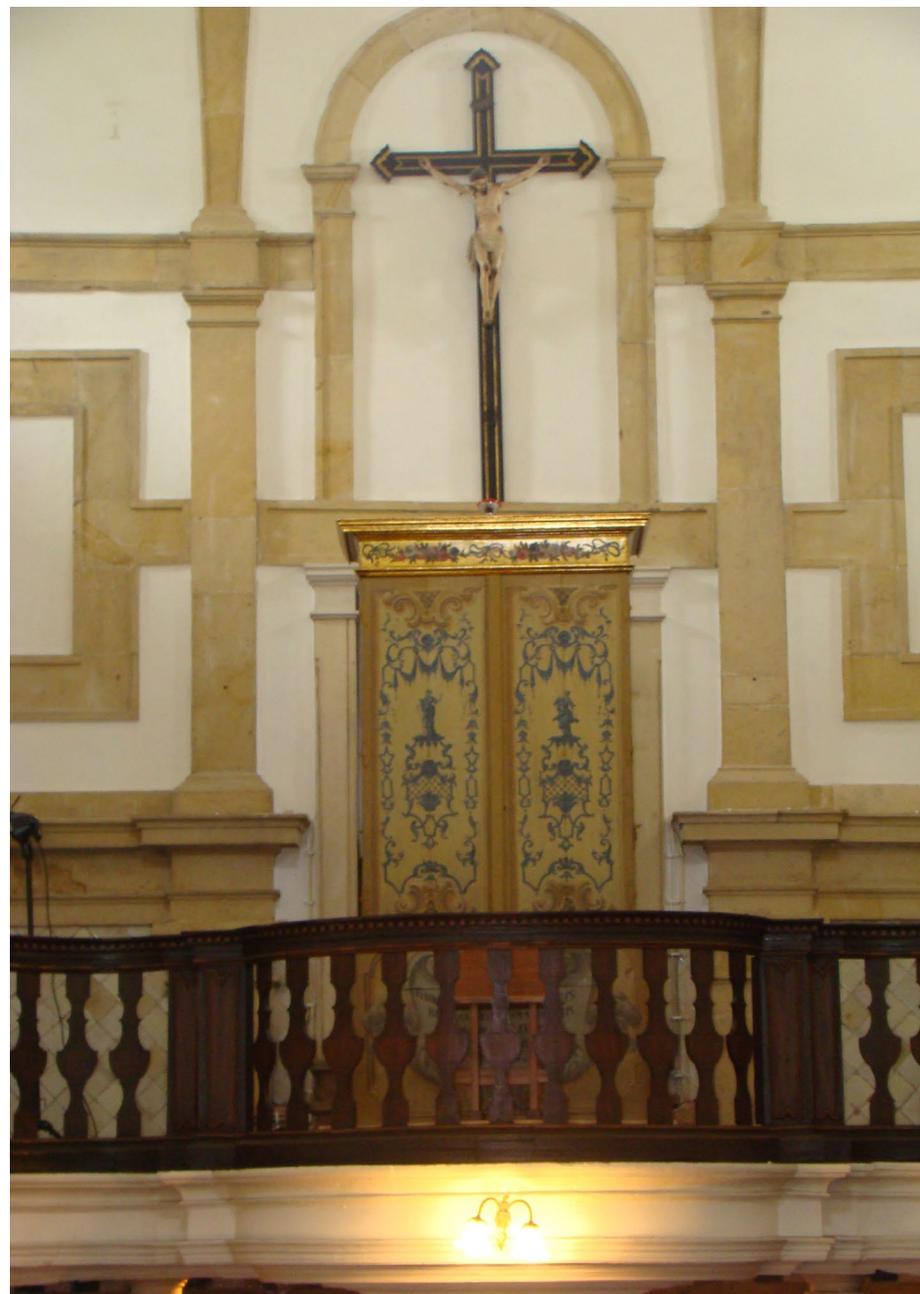
Transporte da caixa do órgão depois da intervenção e vista, após montagem, no coro-alto da Igreja de Nossa Senhora da Graça.
