Intervenção de conservação e restauro dos painéis de azulejos da Capela de Santa Quitéria – Carril, Torres Novas

Conservation work on the tile panels of the Chapel of Santa Quitéria – Carril, Torres Novas

Intervenções

Novembro / November 2013

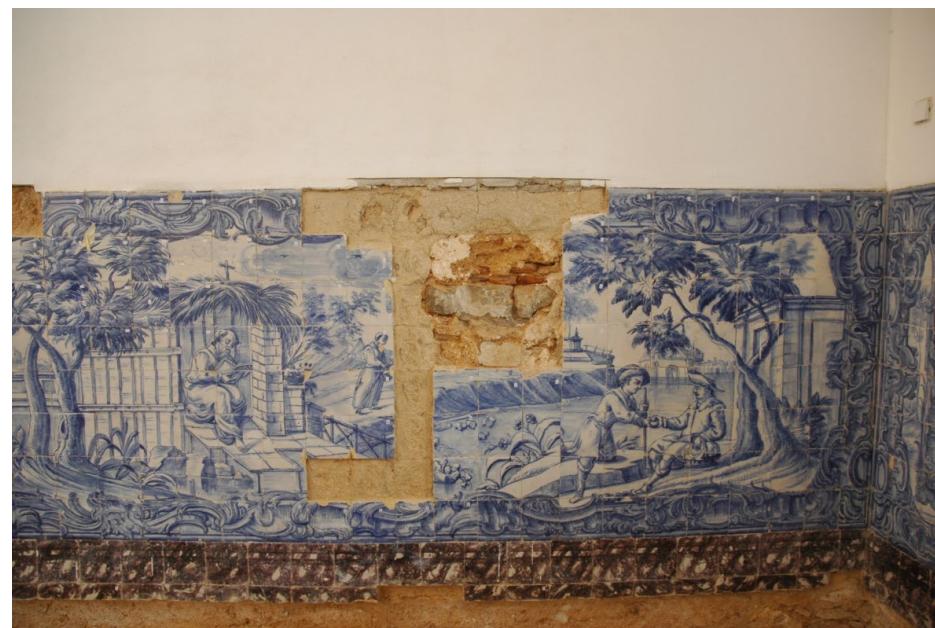
Ao lado: Pormenor da remoção mecânica dos azulejos. Antes da sua remoção foram abertas as juntas e foi aplicado um faceamento com gaze e adesivo acrílico.

Left: Detail of mechanical removal of the tiles. Before their removal, the joints were opened and facing was applied with gauze and acrylic adhesive.
