Tratamento de cinco estelas funerárias medievais

Treatment of five medieval funerary stelae

Intervenções

Fevereiro / February 2014

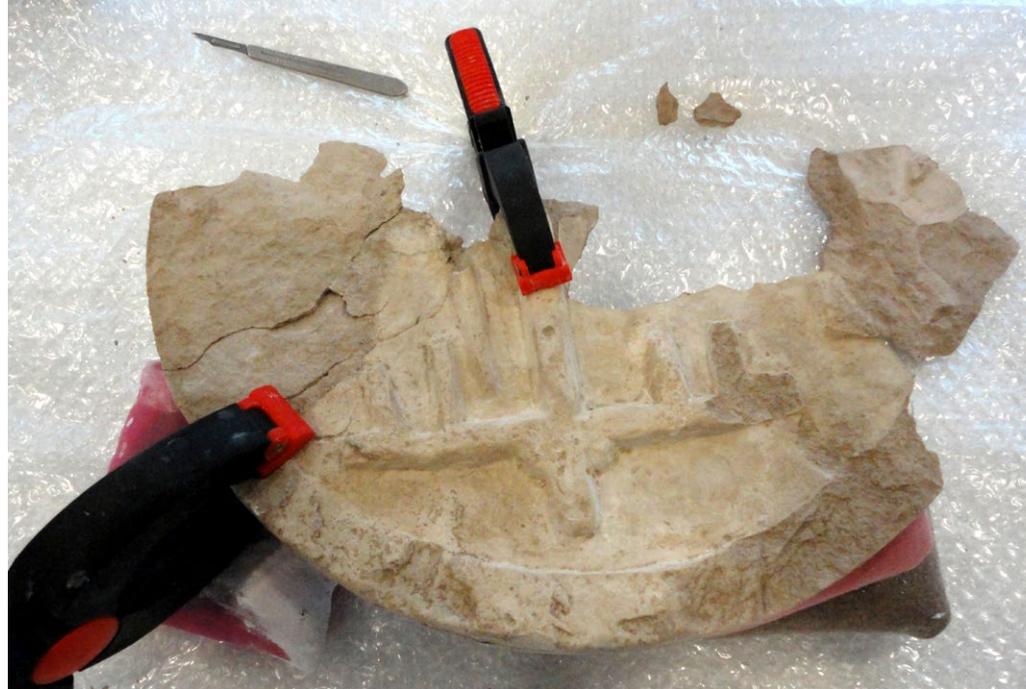
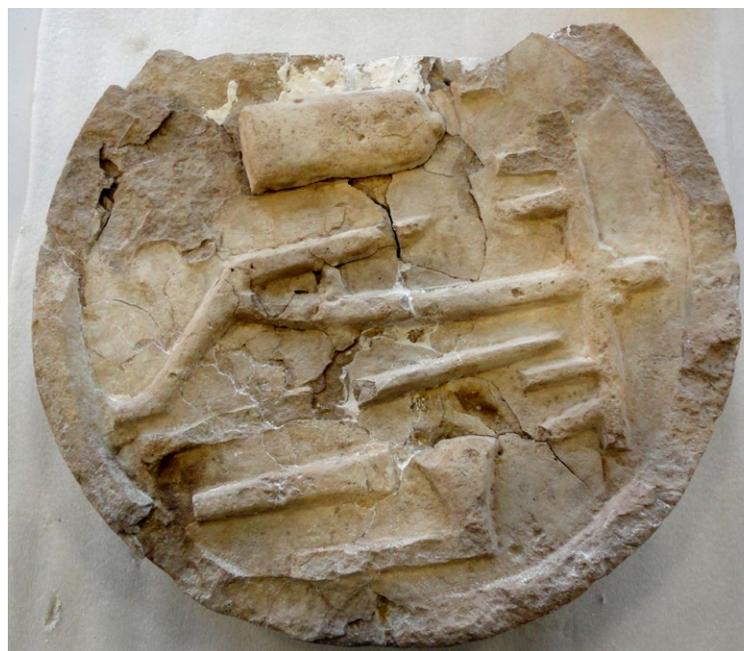
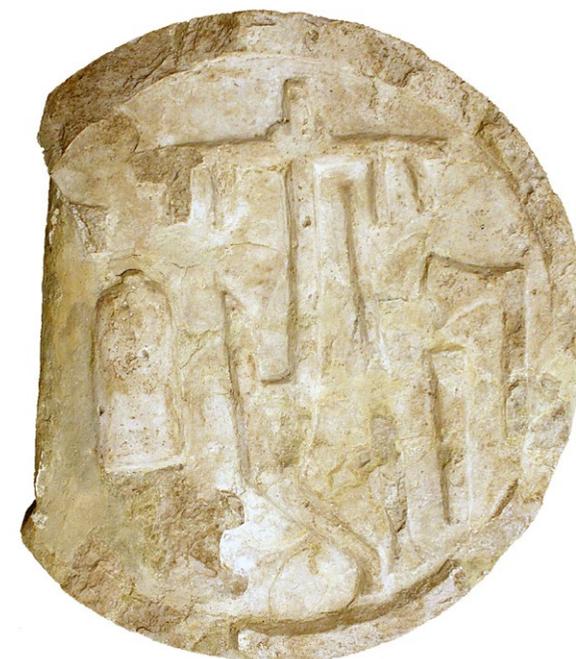
Página anterior: Painel de informação, preparado durante a intervenção, sobre os problemas de conservação da estela n.º 420.

Previous page: Information panel, prepared during the intervention, on the problems of conservation of stela no. 420.
